## Die Sturzflut in Braunsbach, Mai 2016

Eine Bestandsaufnahme und Ereignisbeschreibung

Taskforce im Rahmen des DFG-Graduiertenkollegs  
Natural Hazards and Risks in a Changing World  
an der Universität Potsdam

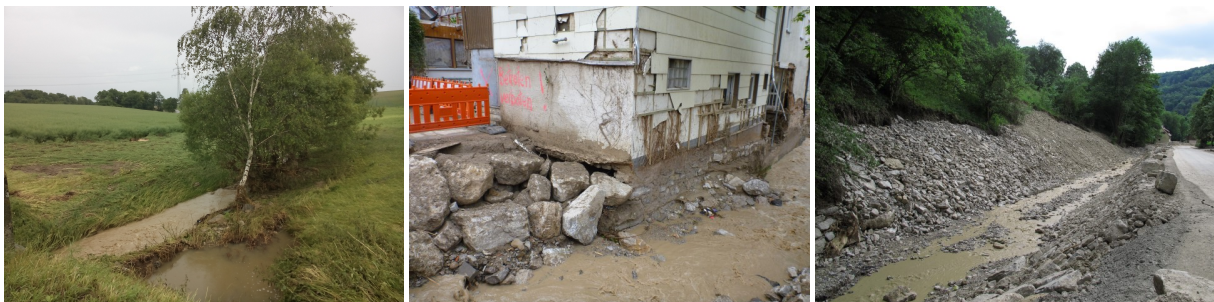
Abbildung 1: Links: Oberlauf des Orlacher Bachs nach dem Starkregenereignis im Mai 2016. Mitte: Beschädigtes Gebäude in Braunsbach. Rechts: Mit Flutgeröllen stabilisierter Erdrutsch am Bachlauf vor dem Ortseingang.

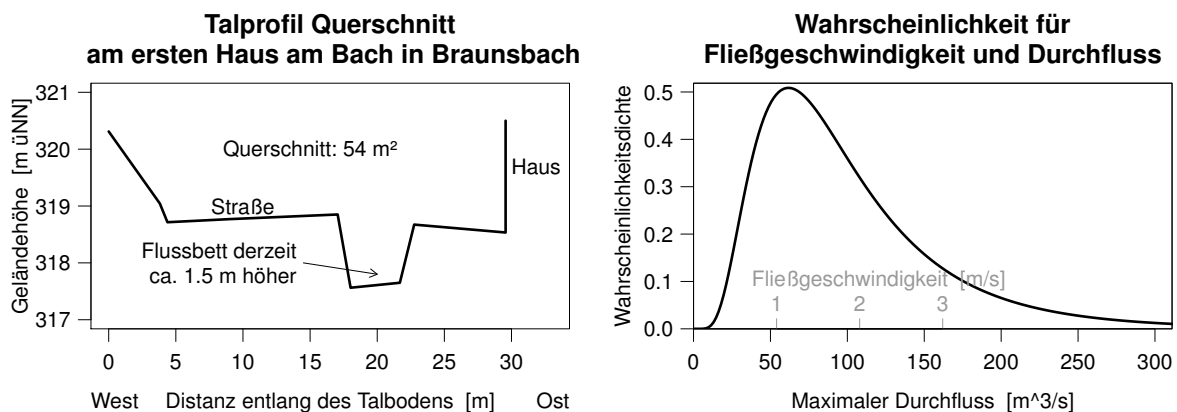
Nach Auswertungen der im Feld erhobenen Daten können erste hydrologische Schätzungen getroffen werden. Als wahrscheinliche maximale Durchflüsse schätzen wir am Oberlauf (siehe Karte in Abbildung 2) 6-12 und am Unterlauf 50-150 m<sup>3</sup>/s. Dies wurde aus der Geometrie des Gerinnes, Annahmen über die mittlere Fließgeschwindigkeit sowie von Anwohnern mitgeteilte und durch Treibsel ermittelte maximale Wasserstände errechnet. Der Querschnitt im Unterlauf und die angenommene Verteilung der Wassergeschwindigkeit sind in Abbildung 9 dargestellt. Der Wertebereich von 50-150 m<sup>3</sup>/s stimmt mit einer einfachen Bilanzrechnung überein. Wenn von einer maximalen 30-Minuten-Regenintensität von 40 mm ausgegangen wird und 80% davon direkt abflusswirksam werden (20% versickern), beträgt der Durchfluss im Verlauf einer halben Stunde im Mittel 107 m<sup>3</sup>/s:

Abbildung 9: Links: Querschnitt des Bachlaufes. Rechts: Daraus resultierende Schätzung der Abflussspitze in Braunsbach.

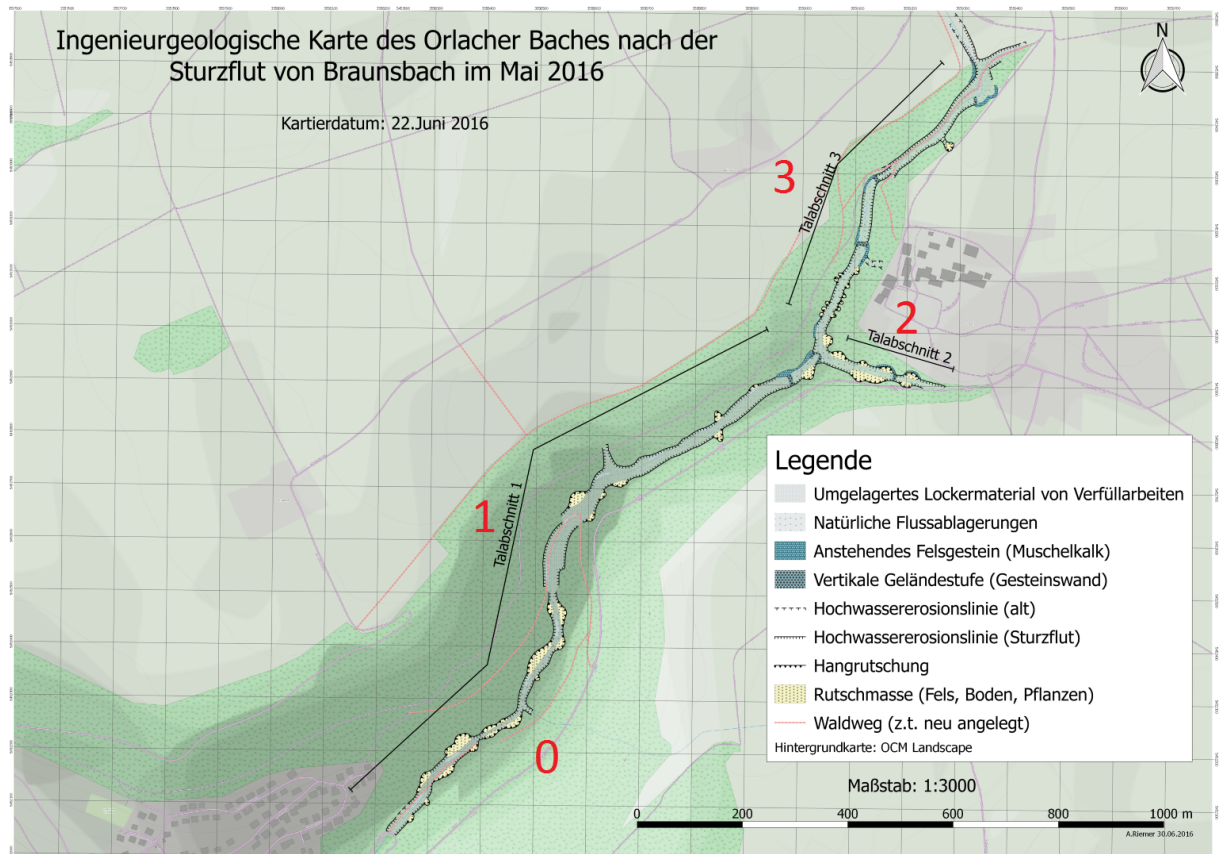
Abbildung 11: Kartierte Bereiche im Tal des Orlacher Baches mit den Talabschnitten 1 bis 3.

Entlang des Talabschnitts 1 (vgl. Abbildung 11) wurden 30 große Hangrutschungen mit einem durchschnittlichen Volumen von  $180 \text{ m}^3$  kartiert, die deutlich zur Ansammlung von Lockersedimenten im Tal beitragen. Neben den Hangrutschungen wurden auch eine Hochwasser-Erosionslinie und eine sturzflutbedingte Bachbett-Erosion über fast den gesamten Talabschnitt festgestellt. Zum Zeitpunkt der Kartierung war der unterste und mittlere Teil dieses Talabschnitts bereits durch Erdarbeiten wieder aufgeschüttet. Mit Baggern wurden nach der Sturzflut bis zu 4 Meter an Überflutungssedimenten in das Bachtal eingebracht, um die ursprüngliche Höhe der Talsohle und die ursprünglichen Böschungswinkel an den Seitenhängen des Tals wiederherzustellen. Dieser beträchtliche Eintrag von Füllmaterial lässt das Ausmaß der Bachbett-Erosion, insbesondere in diesem Talabschnitt, erahnen. In den noch nicht aufgefüllten Bereichen dieses Talabschnitts wurden zum Teil erodierte Bachterrassen, entwurzelte Baumstämme und viele Schramm-Markierungen von verfrachtetem Geröll an Baumstümpfen dokumentiert.

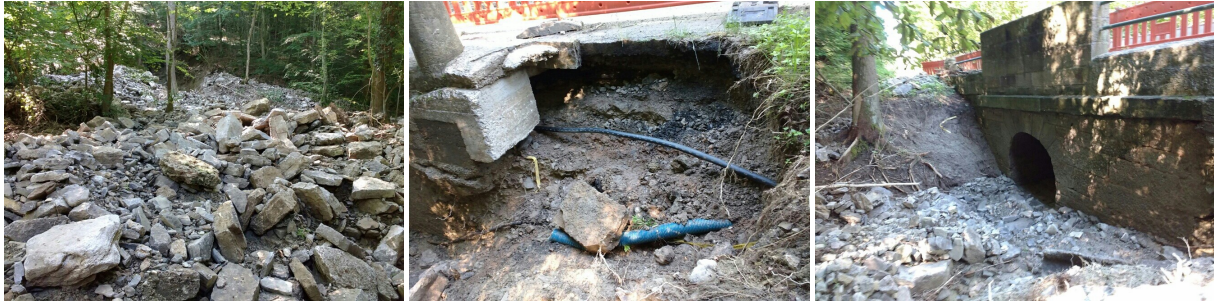
Im unteren Bachabschnitt vor dem Ortseingang von Südosten her mündet ein namenloser Zufluss ein (in Abbildung 11 mit 0 gekennzeichnet). Es handelt sich um einen nur saisonal fließenden Bach mit einem auffälligen Abflusskanal von 4-5 Meter Breite, der viel Kies und Felsbrocken führt. Es wird vermutet, dass die Starkregenfälle der Braunsbacher Sturzflut zur Auflockerung des Hangs um den Abflusskanal geführt haben und es dadurch zu einem Eintrag von losgelöstem Felsgestein und Kies in den Orlacher Bach gekommen ist. An mehreren Stellen wurden ein ca. 2 Meter tiefer Einschnitt des Bachbetts und eine Überspülungsfläche von 10-12 Meter Breite vermessen. Ein Wassertunnel führt den Bach unter der kreuzenden Straße (Steige, L 1036) hindurch (Abbildung 12) und diente während der Sturzflut als Stauwehr, das verhinderte, dass noch mehr Geröllmaterial in den Orlacher Bach eingetragen wurde. Dennoch wurde eine größere Menge an Gesteinsschutt auf der Talseite der Steige abgelagert. Dieser Bereich stellt eine mögliche Hauptquelle für Gesteinsschutt bei zukünftigen Starkregenereignissen dar.

Abbildung 12: Abflusskanal des aus Südosten her einmündenden Zuflusses zum Orlacher Bach, mit Murgang-ähnlichen Ablagerungen oberhalb der Straße (linkes Bild).

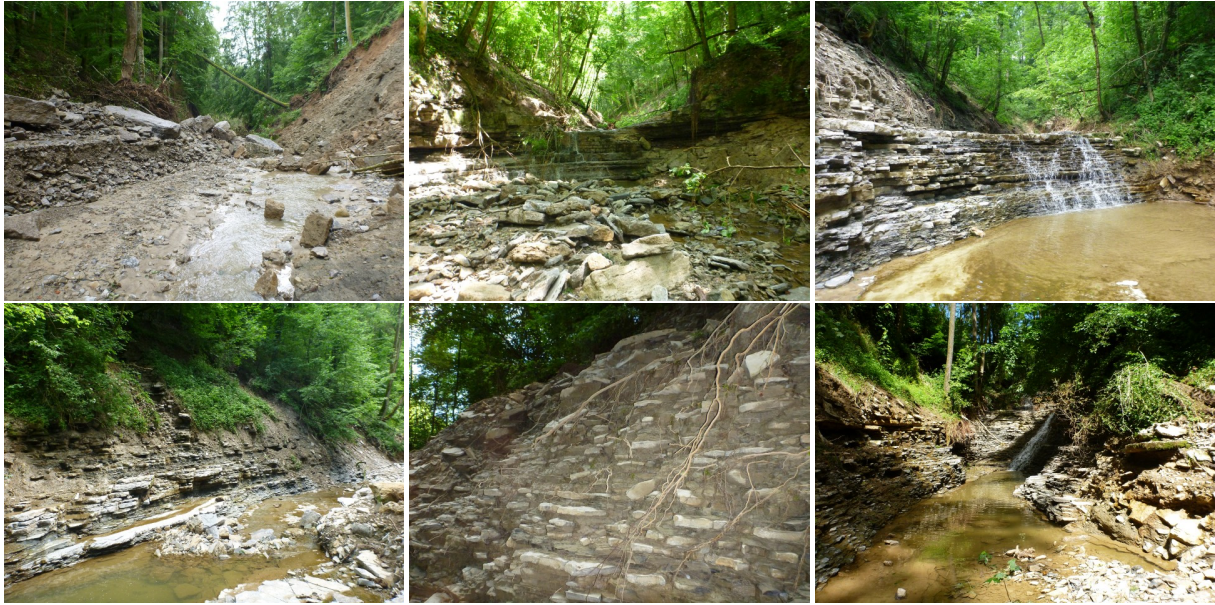
Der Talabschnitt 3 ist unserer Kartierung nach ebenfalls eine Hauptquelle von größeren Mengen an Kiesschutt und Gesteinsgeröllen, wobei auch viel verfrachtetes Pflanzenmaterial aus diesem Gebiet stammen könnte. Der Muschelkalk ist in diesem Bereich mehrfach aufgeschlossen und bildet natürliche Geländestufen, die als steile Gesteinswände ausgebildet sind. In einigen Talbereichen wurde die komplette Talfüllung während der Sturzflut erodiert und talabwärts transportiert. Fotos von der Kartierung (Abbildung 13) bezeugen, dass die ehemalige Höhe der Bachbettablagerungen (vom anstehenden Fels zur jüngsten Bachterrasse) etwas mehr als 2 Meter betragen hat. Kleinere Hangrutschungen von ähnlicher Größe wurden im unteren Abschnitt dieses Bereichs erkannt sowie drei größere Hangrutschungen im oberen Bereich.

Abbildung 13: Fotos aus dem oberen Teil von Talabschnitt 3 (siehe Abbildung 11): Von der Sturzflut freigelegte Kalk-Mergel-Bänke des Oberen Muschelkalks im Bereich des Bachbetts. Die neue Bachsohle verläuft teilweise auf sedimentären Schichtflächen (oben rechts).

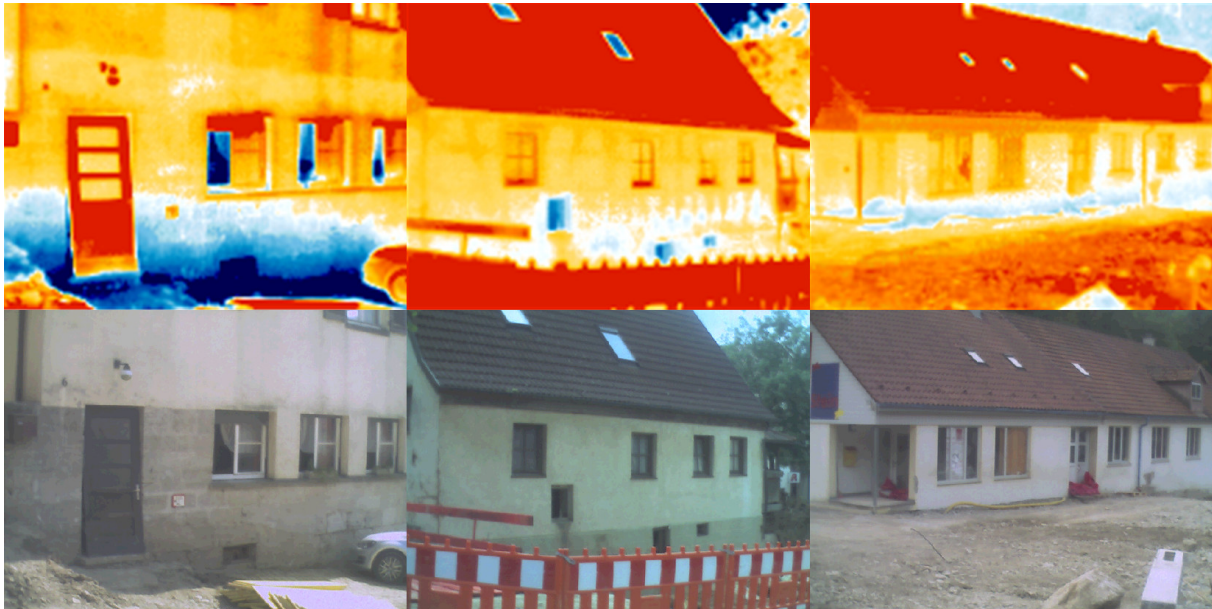
Abbildung 14: Wärmebilder (jeweils oben) und RGB-Normalaufnahmen (unten) von drei betroffenen Gebäuden.

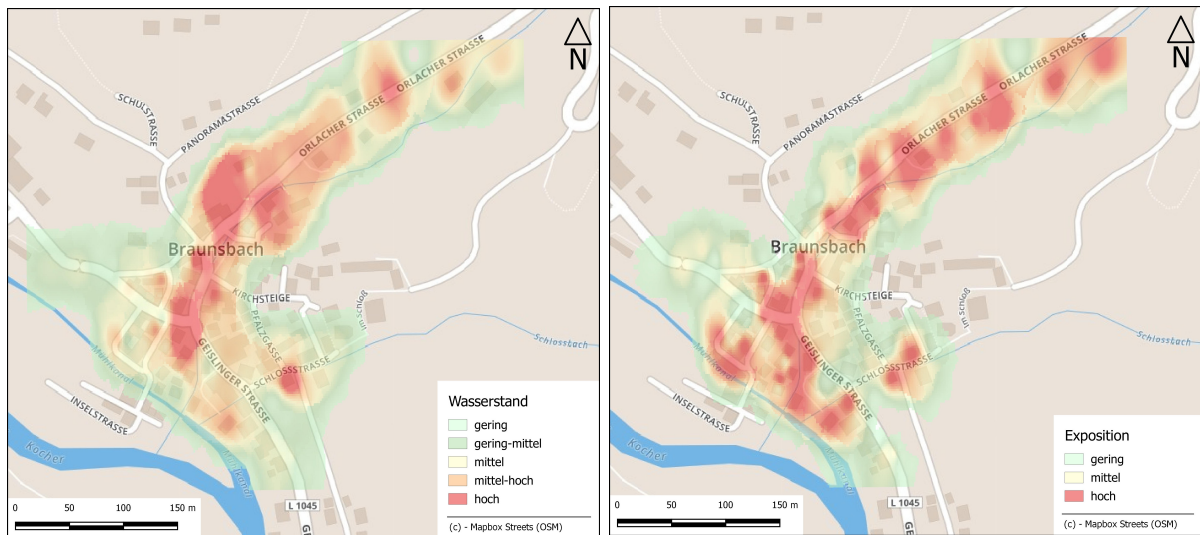
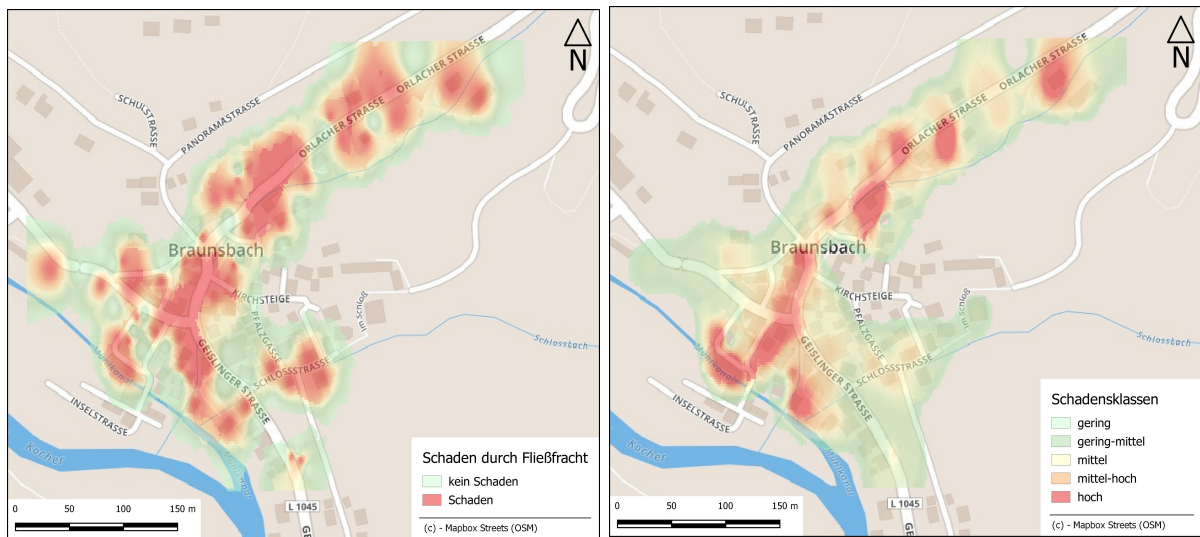
Abbildung 16: Beschreibung der Hochwassereinwirkung und des verursachten Schadens. Die anonymisierende Weichzeichnung wurde mittels einer inversen Distanzgewichtung erzeugt.

Die Abbildung legt nahe, dass hohe Schäden nicht nur in Bereichen mit besonders hohem Wasserstand aufgetreten sind, sondern auch an stark exponierten Gebäuden, die vermehrt durch Geschiebefracht beschädigt wurden. Dieser Eindruck wird durch eine Untersuchung der Daten bestätigt. Erste Analysen zeigen eine positive Korrelation der Schadensklasse mit dem ermittelten Wasserstand am Gebäude, der Geschiebefracht, sowie der Exposition des Gebäudes in Fließrichtung. Diese Einflussfaktoren wurden pro Gebäude in einem Geographisches Informationssystem (GIS) überlagert, um die potenzielle Gefährdung an dem jeweiligen Standort bei einem ähnlichen Ereignis abschätzen zu können. Daraus wurde eine Einwirkungsintensitäts-Karte für das Ereignis vom 29.05.2016 erstellt (Abbildung 17).

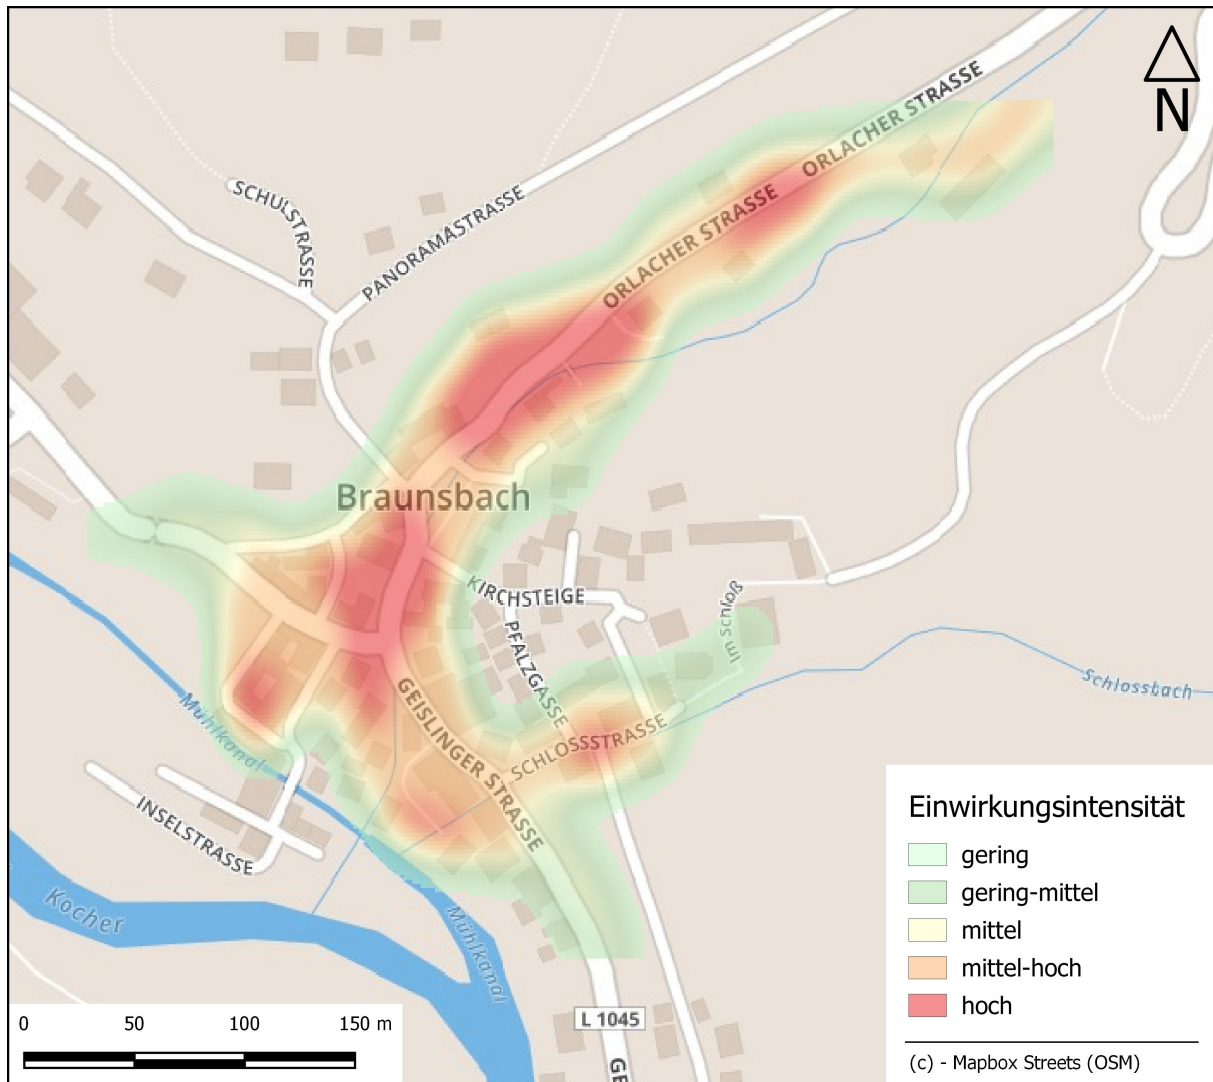
Abbildung 17: Karte von Braunsbach mit gefährdeten Regionen, klassifiziert nach Einwirkungsintensität.

Gebiete, für die eine besonders hohe Einwirkungsintensität ermittelt wurde, decken sich weitläufig mit den besonders stark geschädigten Bereichen im Ort. Diese liegen vorrangig im Bereich der Orbacher Straße, der Mühl- und Inselstraße und des Marktplatzes, welche sich in unmittelbarer Nähe zum Orbacher Bach befinden. Weitere Schäden traten im Bereich des Schlossbaches auf.
