**REKONSTRUKTION UND RESTAURIERUNG
IN TELL BASTA**

ARCUS 6

Christian Tietze

Potsdam 2003

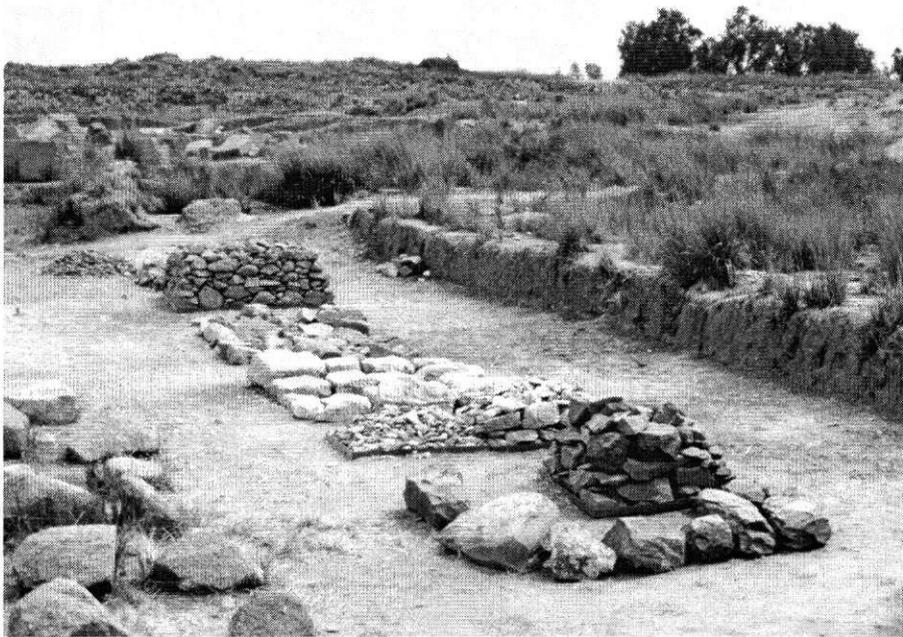
Abb. 1: Steinmieten zur Lagerung kleiner Steinfragmente

Zudem waren Aufräumungs- und Reinigungsarbeiten nötig, mit denen in der X. Grabungskampagne (1998) begonnen wurde. Die zahlreichen ungeordneten Steinhaufen, aber auch die wahllos herumliegenden Steinfragmente wurden durchgesehen und – soweit sei keine Spuren einer bearbeiteten Oberfläche zeigten (Hieroglyphen, Reliefs o.ä.) – zu quadratischen Steinmieten aufgeschichtet (Abb. 1). Diese Steinmieten (in der Form der arabischen Mastaba) besitzen eine Grundfläche von 2×2 m, konische, leicht nach innen geneigte Wände und eine Höhe von ca. 70 cm. Insgesamt sieben dieser Stein„mastabas“ wurden aufgeschichtet, so daß mehr als 20 m^3 Steinfragmente nun einen vorläufigen Platz erhalten haben.

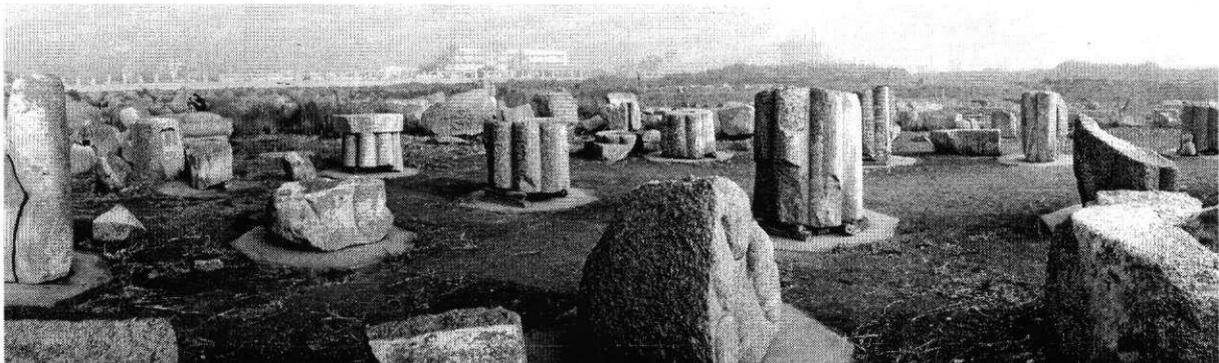
Abb. 1: Säulenkolonnade von Süden, vorne Fragmente von Hathorkapitellen

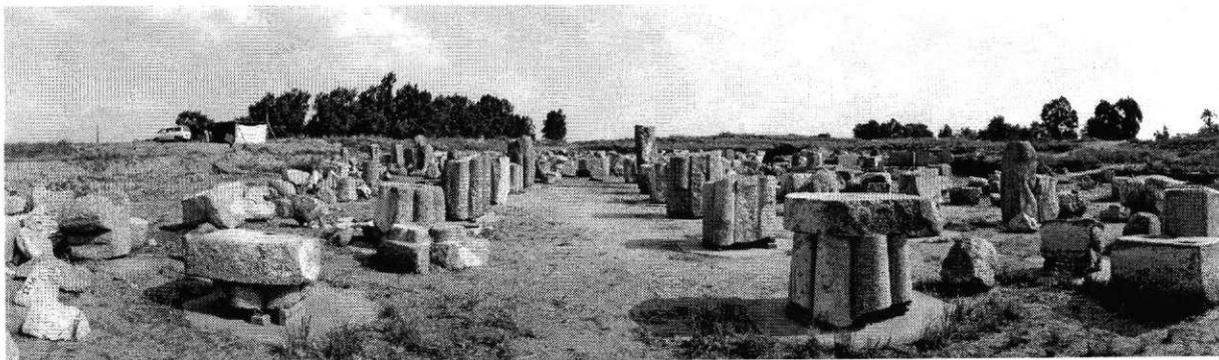
Abb. 2: Säulenkolonnade: Mittelachse von Nordwesten

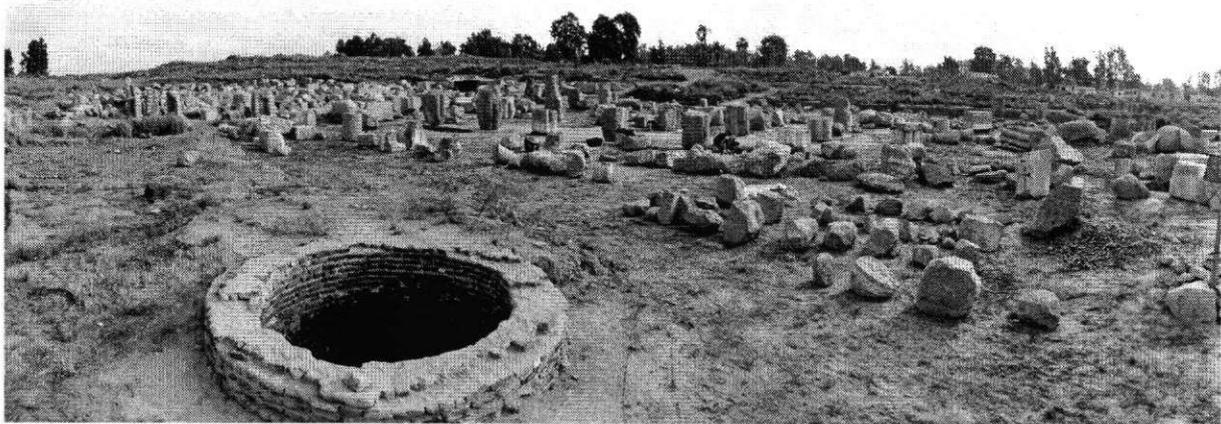
Abb. 3: Säulenkolonnade von Norden, im Vordergrund der römische Brunnen

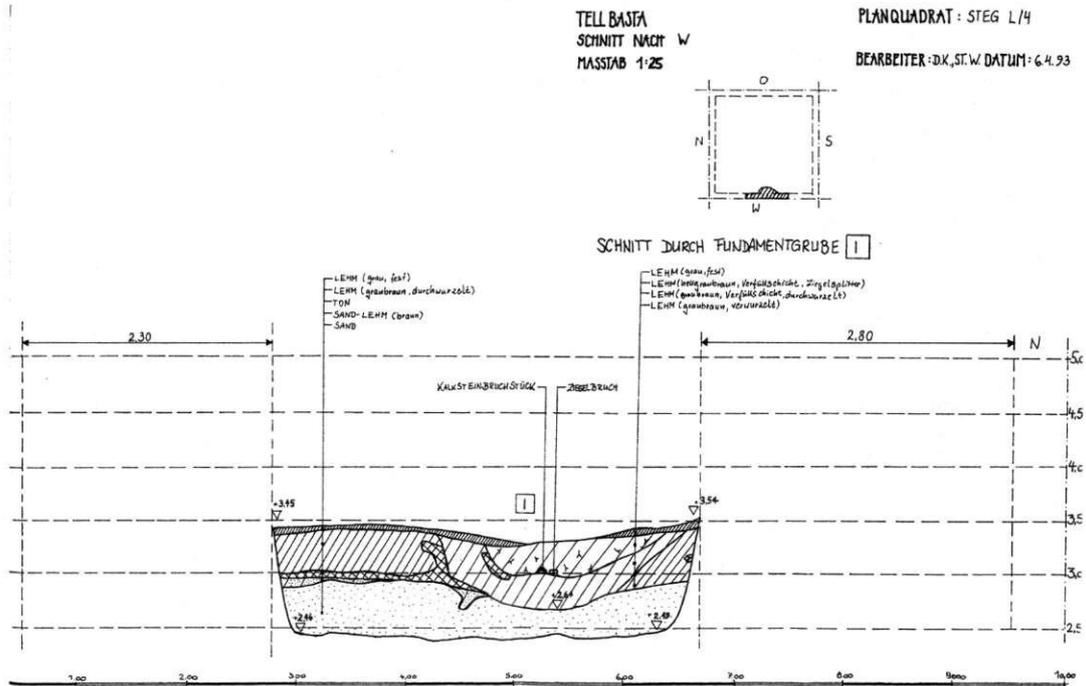
Abb. 8: Säulenkolonnade: Fundamentgrube I

Fundamentgrube I reicht bis in eine Tiefe von +2,64 m. In der klar umrissenen Grube mit einem maximalen Durchmesser von 2,30 m sind zwei Füllschichten erkennbar. Bis auf den zentralen Bereich (etwa 70 cm) ist die Grube von einer geringmächtigen, grauen, festen Lehmschicht bedeckt.

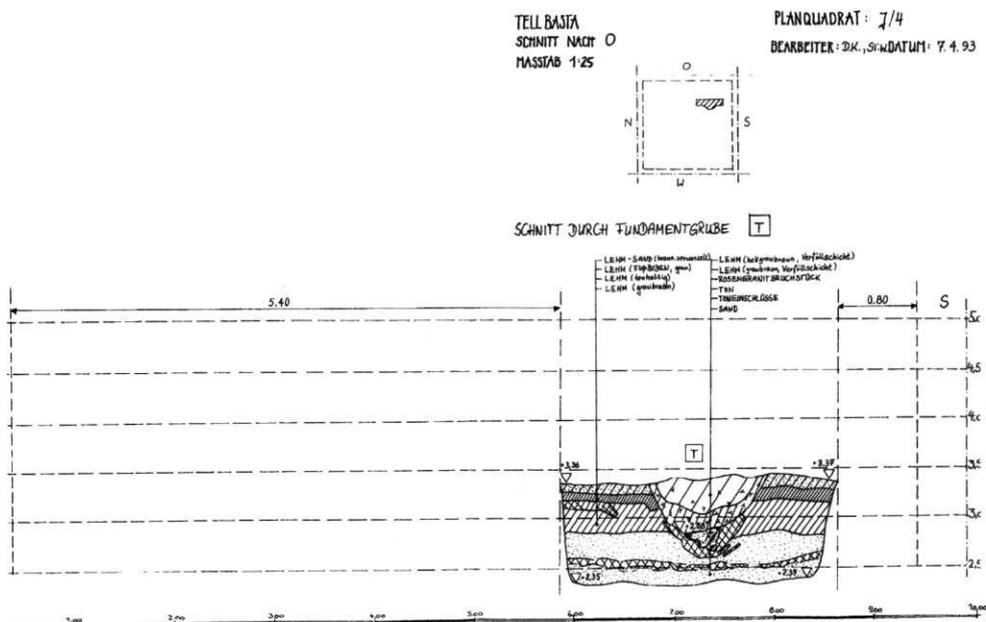
Abb. 13: Säulenkolonnade: Fundamentgrube T

Durch Fundamentgrube T, die ein Niveau von +2,60 m erreicht, wurde ein Schnitt gelegt und die westliche Grubenhälfte entnommen. Drei Füllschichten treten klar im Profil hervor. Ungewöhnlich ist der recht geringe Grubendurchmesser von ca. 1,20 m. In der Grube lag ein Rosengranitbruchstück.

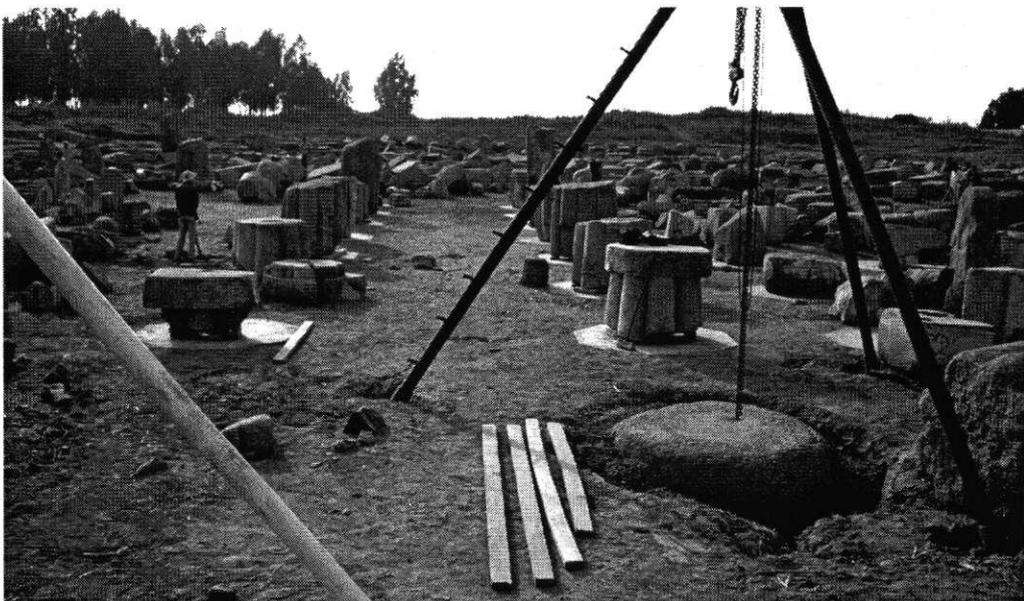
Abb. 19: Zurücksetzen eines Fundamentsteins aus Rosengranit in seine ursprüngliche Lage

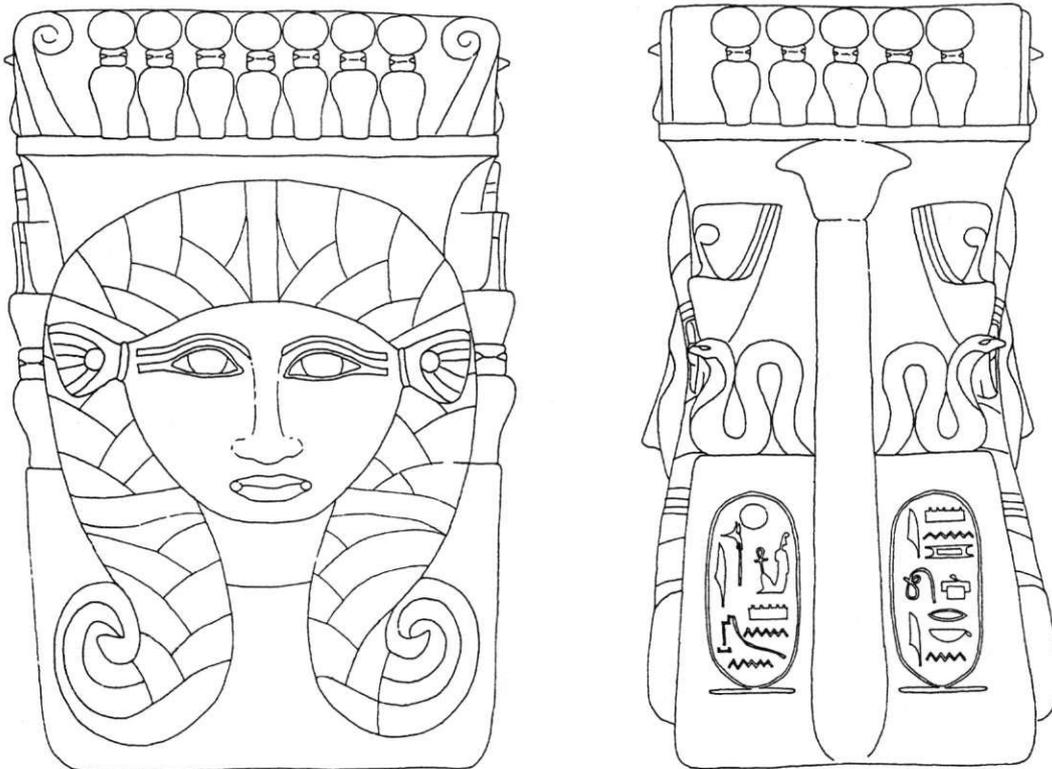
Abb. 1-2: Idealisierte Wiedergaben eines Hathorkapitells (Gesichtsseite bzw. Pflanzenseite)

Das Kapitell (Abb. 1-2) weist eine Breitseite mit diametral angeordneten Hathorgesichtern auf (Gesichtsseite). Die um etwa ein Drittel kürzere Schmalseite zeigt eine Lotos- oder Papyruspflanze (Pflanzenseite). Ein Kronenaufbau mit Naos, wie sonst üblich, ist nicht vorhanden, dafür aber auf allen vier Seiten ein oberer Abschluß durch einen Uräenkranz, begrenzt durch Voluten auf der Gesichtsseite. Die Kapitelle sind etwa 2 m hoch, 1,5 m breit und 1 m tief, doch weichen diese Maße bei den einzelnen Exemplaren voneinander ab. Auf der Unterseite ist, soweit erhalten, ein Zapfen zu erkennen.

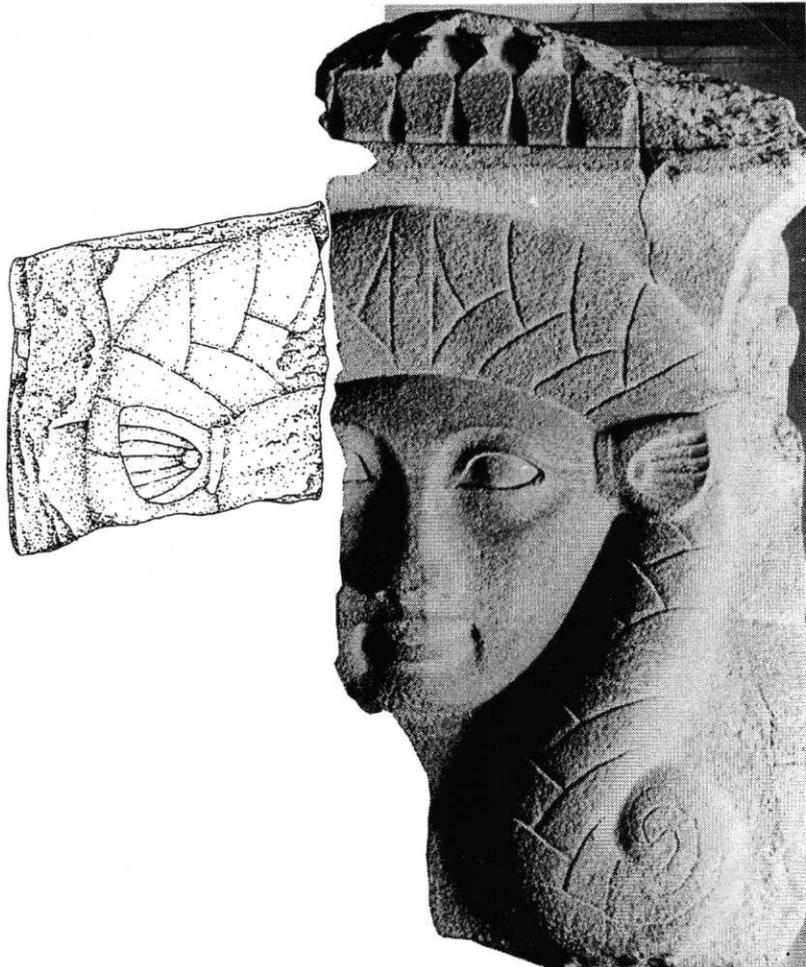
Abb. 29: Montage, I/4.18 (Gesichtsseite 1) und Berliner Kapitell (Gesichtsseite 1)

Wahrscheinlich gehört dieses Fragment zum Berliner Kapitell (Inv. Nr. 10834), da es an die Berliner Gesichtsseite (1) direkt anschließt (Abb. 29). Eine eindeutige Datierung durch das sekundär verwendete Material ist damit gegeben. I/4.16 ist benachbart gefunden worden und schließt sich oberhalb dieses Fragments nicht ganz direkt an.

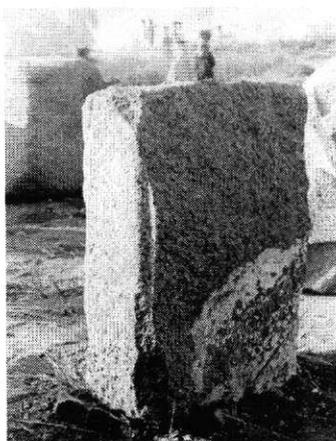
TEIL BASTA		PQ-NR. I/5.14		ZU-NR.	
HÖHE 80	BREITE 42	TIEFE 76	CM		
a) VORDERANSICHT		b) /		c) /	
NORDSEITE (VORGEFUNDENE LAGE)					
ROSENGRANIT					
DATUM IV' 92		BEARBEITER B.M.

Abb. 32-33: Pflanzenseite 2 bzw. Gesichtsseite 3

Das Fragment gehört wahrscheinlich zu dem Berliner Kapitell (Inv. Nr. 10834) zur Gesichtsseite (3). Es zeigt, wie das Berliner Hathorkapitell, allerdings spiegelbildlich, auf der Unterseite Beschriftung und Darstellung von Osorkon I.⁶ Somit ist dieser Block von Osorkon II. von einem Bau Osorkons I. zu einem Hathorkapitell umgearbeitet worden. Der lange Pflanzenstengel verweist auf eine Lotospflanze, bei der Papyruspflanze hört er bereits vor den Kartuschen auf.

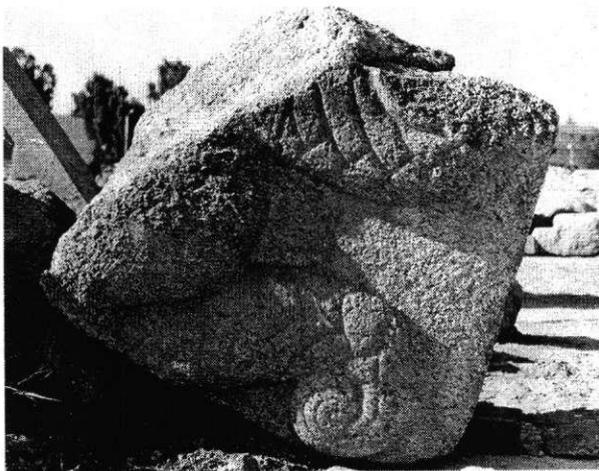
Abb. 34: Gesichtsseite 1

Das Bruchstück besteht aus einem großen Teil der unteren Hälfte des Kapitells mit dem unteren Abschnitt der beiden Hathorgesichter. Die glatte Unterseite weist in der Mitte einen kleinen, quadratischen Zapfen auf.

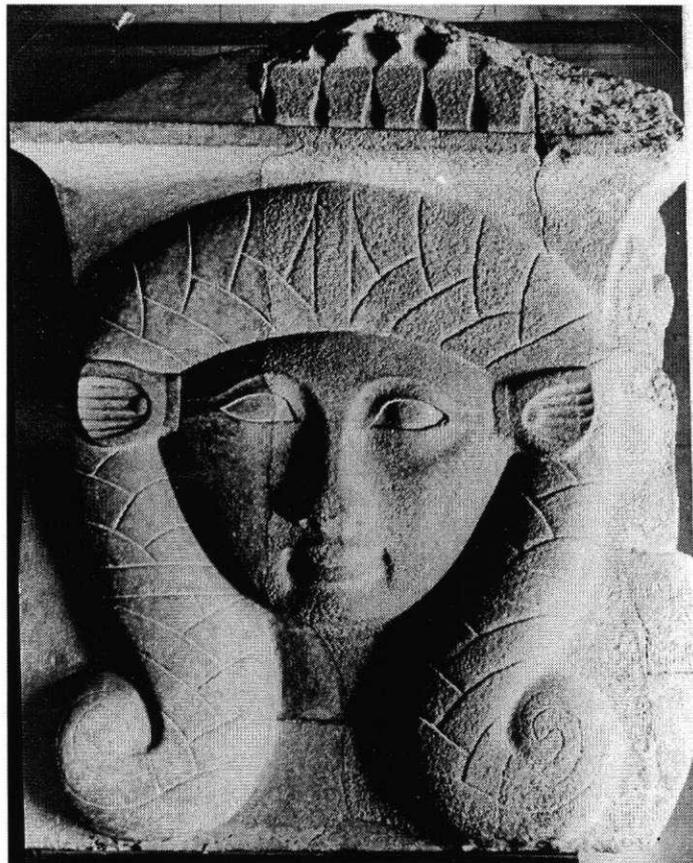
Abb. 43: Berlin (ergänzt), Gesichtsseite 1

Das aus demselben Planquadrat stammende Fragment I/4.16 ist oberhalb von I/4.18 zu plazieren, wobei die zwei Uräen auf die Gesichtsseite (1) gehören und die Reste der Hohlkehle auf die Pflanzenseite (2). Der Rest der Inschrift dürfte der vierten Kolumne der beschrifteten Oberseite zugewiesen werden.

Ferner kann das vor Ort liegende Fragment I/5.14 der Gesichtsseite (3) zugeordnet werden, wie die Abbruchkanten zeigen und das dreigeteilte quer liegende Perückenband nahelegt. Außerdem läßt sich die Pflanzenseite (2) mit dem langen Stiel ergänzen. Das Fragment weist auf der Unterseite zwei Kolumnen und die Darstellung Osorkons I. auf. Es ergänzt das Wandrelief von der Unterseite des Berliner Kapitells – insgesamt spiegelbildlich aufgebaut – wenn auch nicht ganz nahtlos.

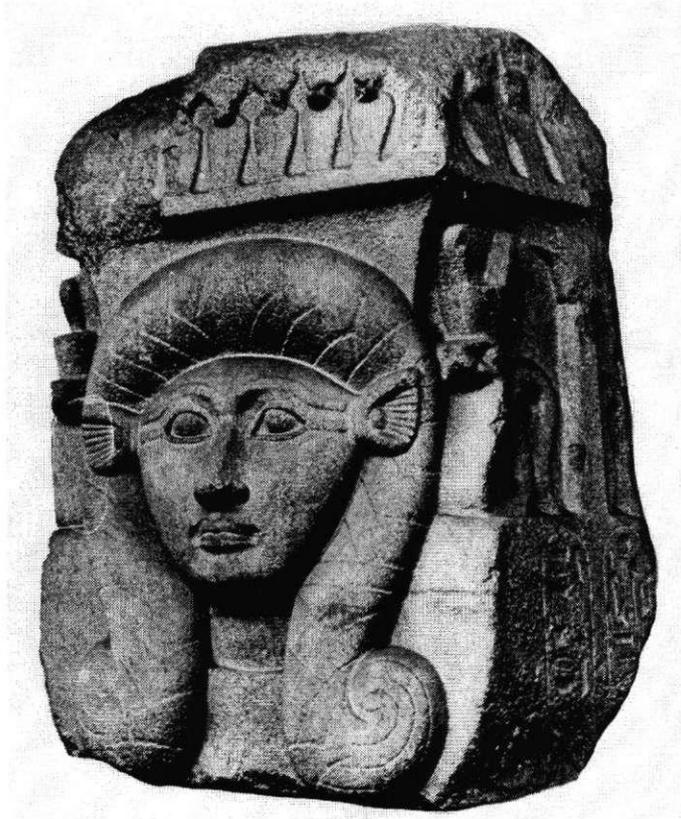
Abb. 44: Boston, Gesichtsseite 1, Pflanzenseite 4

NAVILLE¹² erwähnt, auf der heute verdeckten Unterseite stünde eine Widmung von Osorkon I. Das Kapitell verjüngt sich nach unten auf der einen Pflanzenseite, so daß eine etwas verkleinerte Standfläche entsteht. Die Möglichkeit, daß das Eckstück I/5.13 dazugehört, ist auf Grund des Kartuschenrestes (Thronname) möglich, läßt sich aber wegen der fehlenden gemeinsamen Bruchkanten nicht nachweisen.

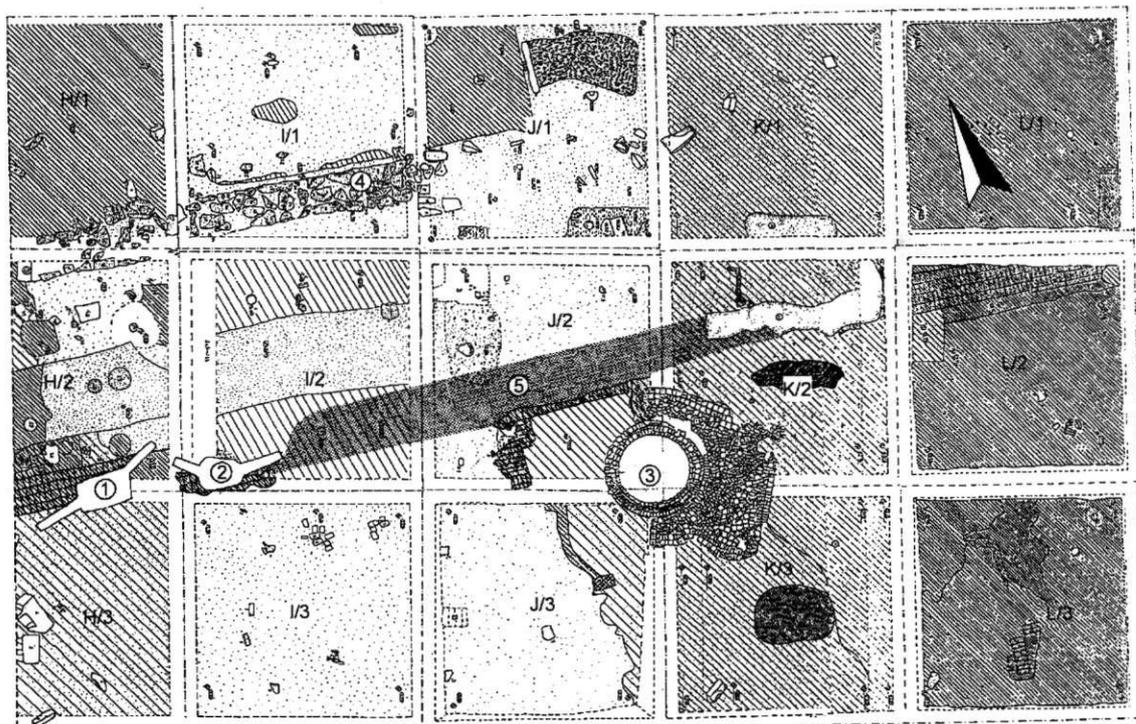
Abb. 1: Ausschnitt aus dem vorläufigen Gesamtplan (Planquadrate zu je 10 × 10 m). Die abgebildete Fläche entspricht 16 % des momentan bearbeiteten Areals.
 ① Keramikbrennofen; ② Schmelzofen; ③ römischer Brunnen;
 ④ neuzeitliche Mauer aus Bruchsteinen des Tempels; ⑤ nördliche Tempelmauer;
 Raster: Flucht zerstörter Teile der Lehmziegelmauer

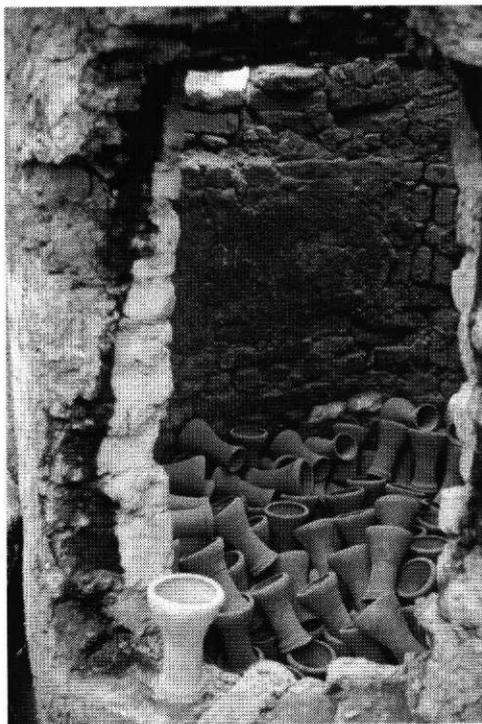
Abb. 7: Töpferofen mit Bongos bestückt

Es ist ein glücklicher Umstand, daß im Tell-Areal mehrere Töpfereien und eine Ziegelei existieren, in denen mit traditioneller Technologie produziert wird (Abb. 6-8). Besonders interessant sind in diesem Zusammenhang natürlich die Töpfereien, in denen heute eine kleine Palette verschiedener keramischer Erzeugnisse hergestellt wird. Um den Produktionsprozeß nachvollziehen zu können, wurden dort mehrere Kopien römischer Schöpfgefäße in Auftrag gegeben, wie sie aus dem Brunnen im Tempelareal geborgen werden konnten. Sie fanden anschließend bei einem Experiment Verwendung. Dabei wurde die Funktion einer Gefäßkette getestet, wie sie einst über ein Holzrad geführt zum Wasserschöpfen Verwendung fand. Die Qualität der Repliken reicht nicht an die der antiken Originale heran. Das liegt sicherlich nicht daran, daß der Ofen nicht so geschickt konstruiert wurde, denn Aufbau und Funktion entsprechen dem antiken Vorgängertyp. Doch dieser war nicht bekannt. Es kann eine lokale Vermittlung, aber keine Übertragung durch eine ethnische Gruppe gegeben haben. Ein tradiertes, materialabhängiges Verfahren mit seinem simpel scheinenden, aber in der Produktion perfektionierten Arbeitsablauf kann sich in den unterschiedlichsten Kulturkreisen wiederfinden, was C. KRAMER mit der Operationalisierung interkulturell gültiger Generalisierungen über die Töpferei zu fassen suchte.¹² Auf jeden Fall ist der Grund für den schlechten Brand der Keramik im modernen Ägypten erkennbar: Um die Produktionskosten niedrig zu halten, wird das Brennmaterial aus dem Siedlungsmüll der Stadt Zagazig gewonnen, im besten Fall besteht es aus alten Autoreifen. Die damit erzielten Brenntemperaturen sind nicht ausreichend für eine Keramik mit festen und harten Scherben.

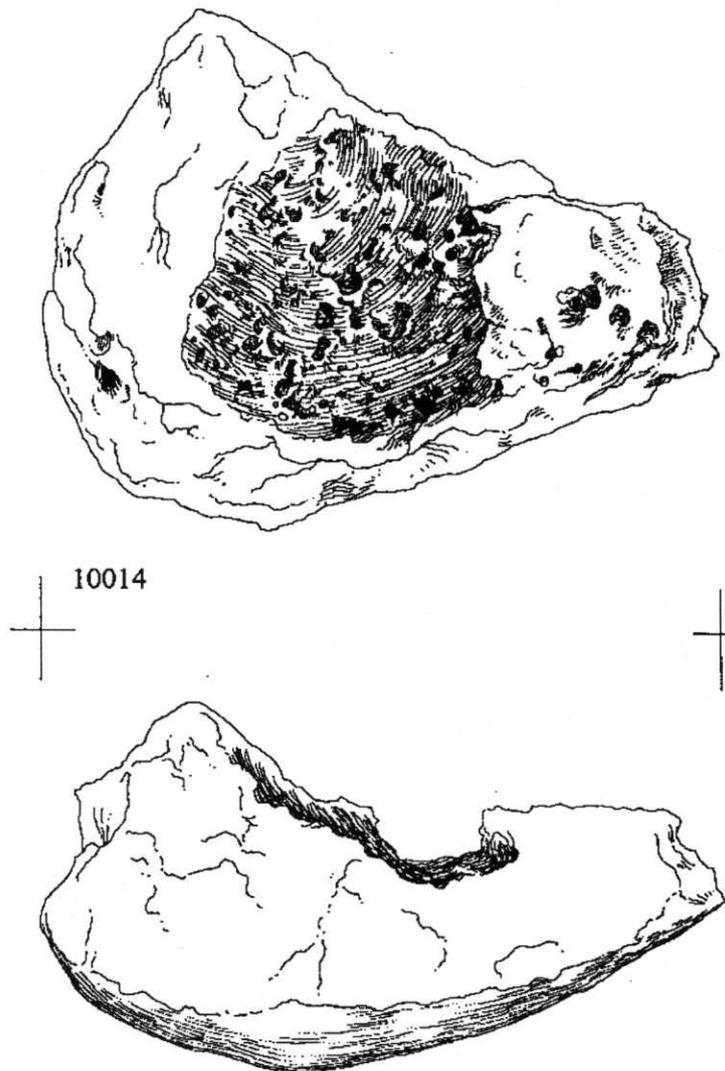
Abb. 10: Bruchstück eines Schmelztiegels aus den Zerstörungsstraten des Schmelzofens; notwendig bei der weiteren Verarbeitung des Metalls vor Ort; Aufsicht und rechte Seitenansicht (Fundnr. 10014)

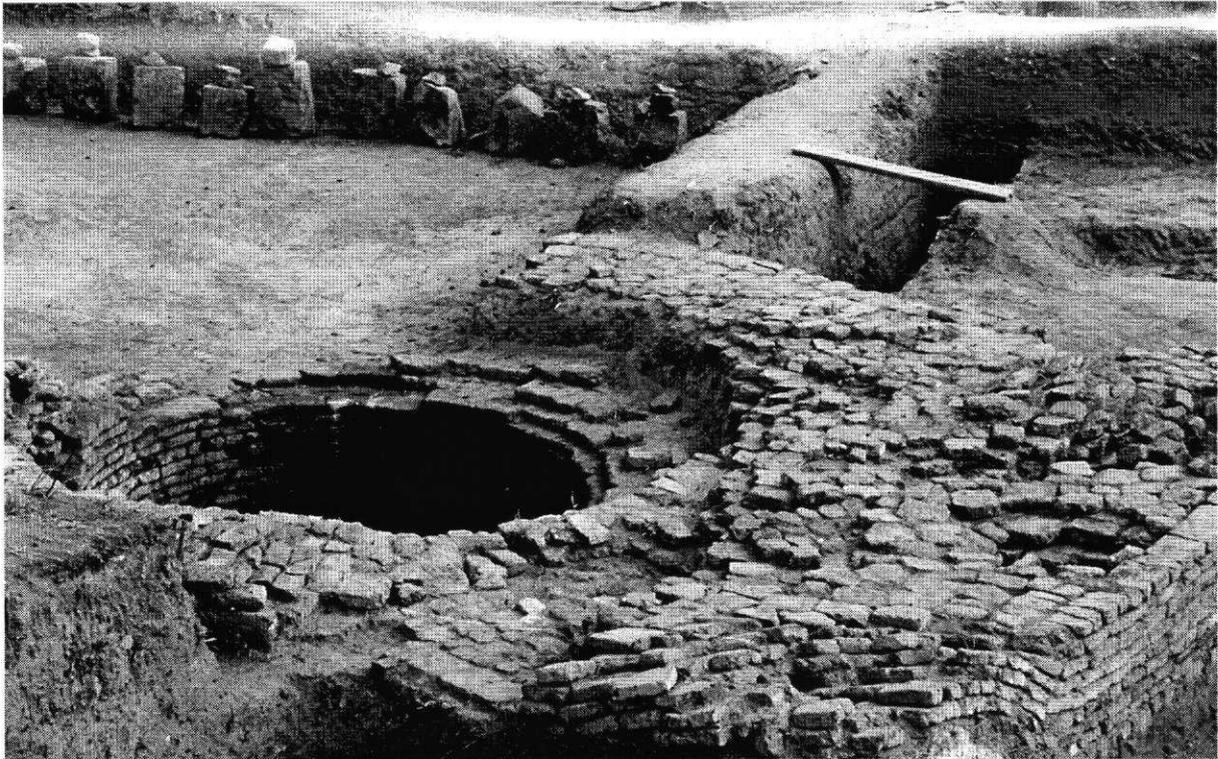
Abb. 2: Gesamtansicht des Brunnens mit gepflasterter Fläche im Osten (1992)

Im Laufe der II. Kampagne (1992) wurde der Brunnen in wesentlichen Teilen freigelegt (Abb. 1-2). Mittels einer Pumpe wurde er sogar bis 80 cm unter dem Grundwasserspiegel abgegraben. Damit ist aber die ursprüngliche Tiefe noch nicht erreicht.

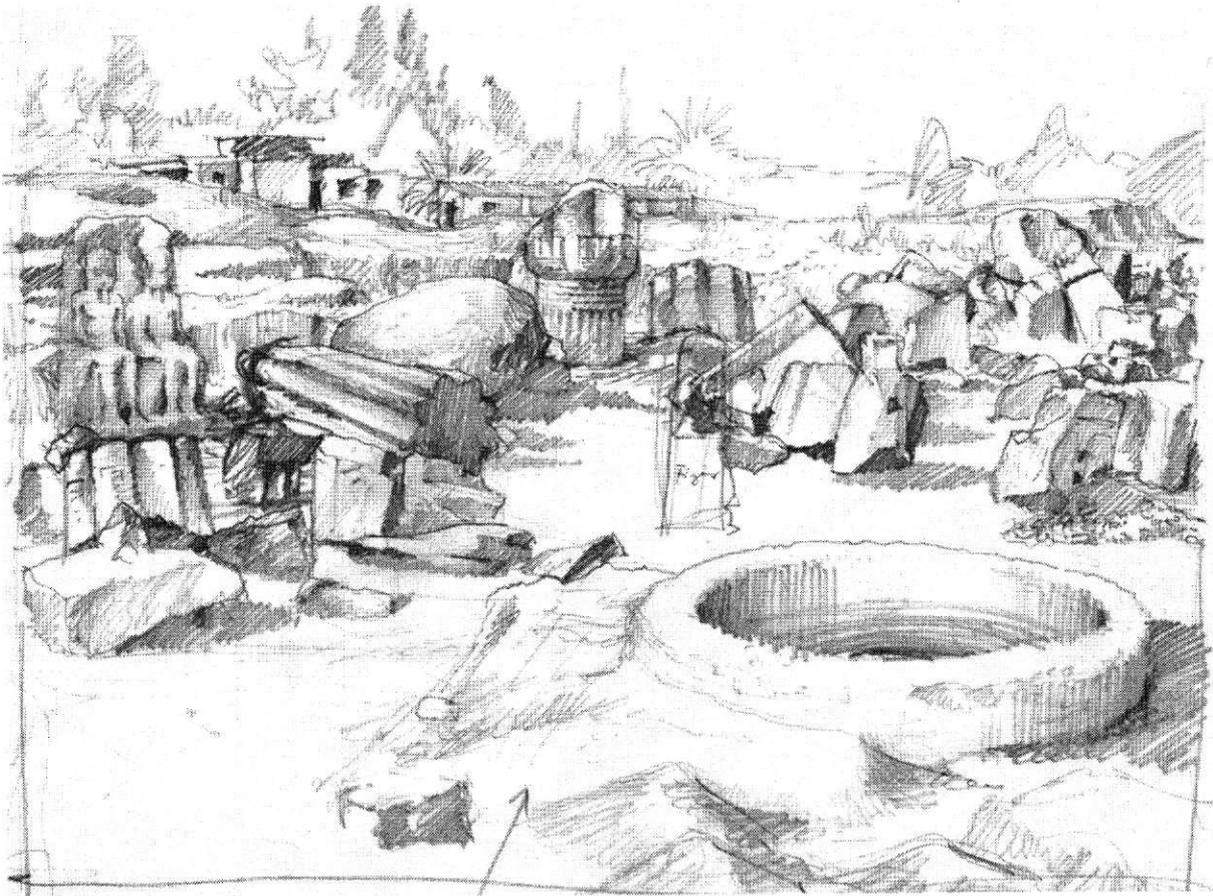
Abb. 15: Tagebuchskizze der Fundsituation um den Brunnen im Tempel (1997) vor den Aufräumarbeiten; (H. Grönwald)

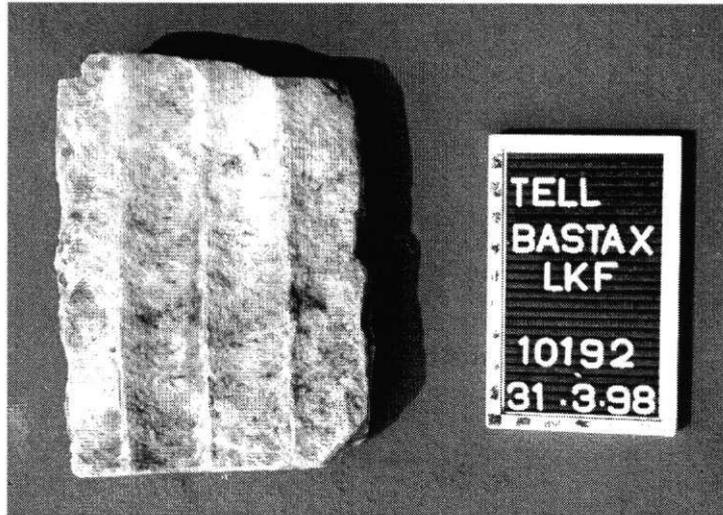
Fundort: PQ-Reihen A, B, C (Nektanebos)
 Datum: 31.3.1998
 Bez.: Lisene
 Mat./Farbe: Kalkstein, weiß-beige
 Abm.: H. 28 cm, B. 21 cm, T. 7 cm
 Beschr.: mit regelmäßigen, 6 cm breiten Vertiefungen

Abb. 7: Lisenenartiges Fragment LKF 10192

Charakteristisch sind diese Zahnleisten für dorische Bauwerke, insbesondere für die Tempel des 5. und 4. Jahrhunderts v.Chr. Auch der Fund LKF 10192 weist in dieser Richtung. Es handelt sich dabei um ein plattenförmiges Stück, das regelmäßige, halbrunde Vertiefungen im Abstand von 6 cm zeigt. Vergleichbar ist dieses Stück den Kanneluren der dorischen Säulenordnung. Charakteristisch hierfür sind die konkaven Rillen, die scharfkantig aneinanderstoßen. Bei diesem Stück handelt es sich allerdings nicht um das Fragment einer Säule, sondern offenbar um einen Mauervorsatz, der eine Säule imitieren soll. Deshalb wurde das Stück als Lisene bezeichnet.

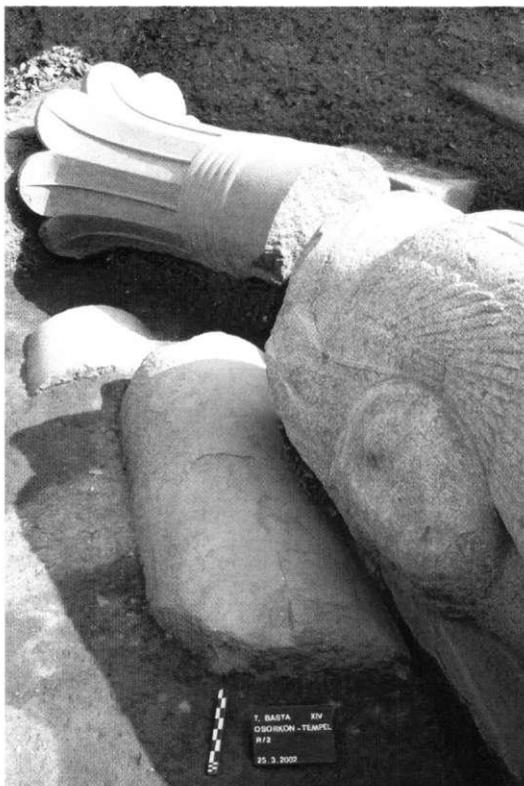
Abb. 5: Königinnenstatue Palmsäulenkapitell R/2.32

Ein großes Bruchstück einer Rosengranitsäule liegt zum Teil unter dem Gesicht der Königinnenstatue (Abb. 5), die bei der Zerstörung wahrscheinlich auf die Säule stürzte. Da sich an manchen Stellen sehr wenig oder gar keine Erde zwischen beiden Stücken befindet, ist ihre Zerstörung sehr wahrscheinlich zur selben Zeit erfolgt.

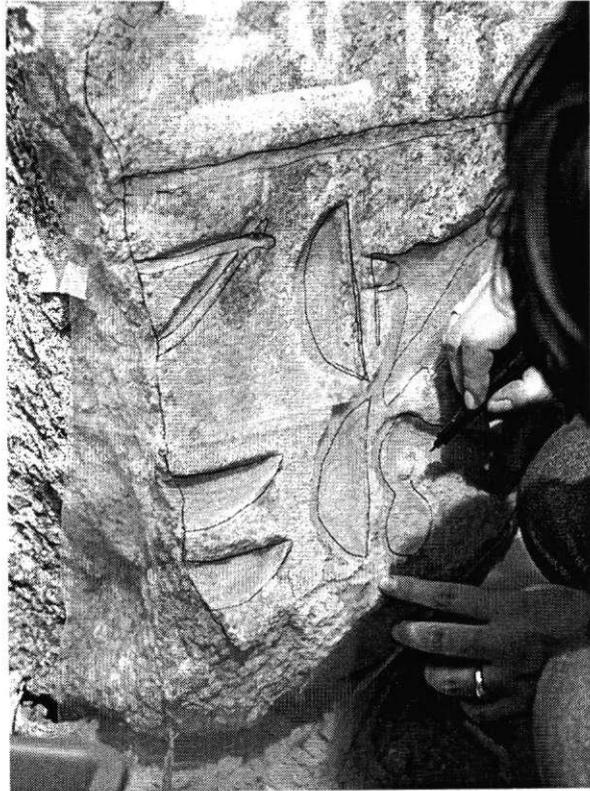
Abb. 3: Nachzeichnen der Reliefs mit Folienstift

Da das freie Zeichnen mit Hilfe des Rahmens beim Relief zu Ungenauigkeiten führen kann, wird statt dessen nun eine stabile, etwa 0,2 mm dicke Plastikfolie über den Stein gelegt und mit Kreppband, das

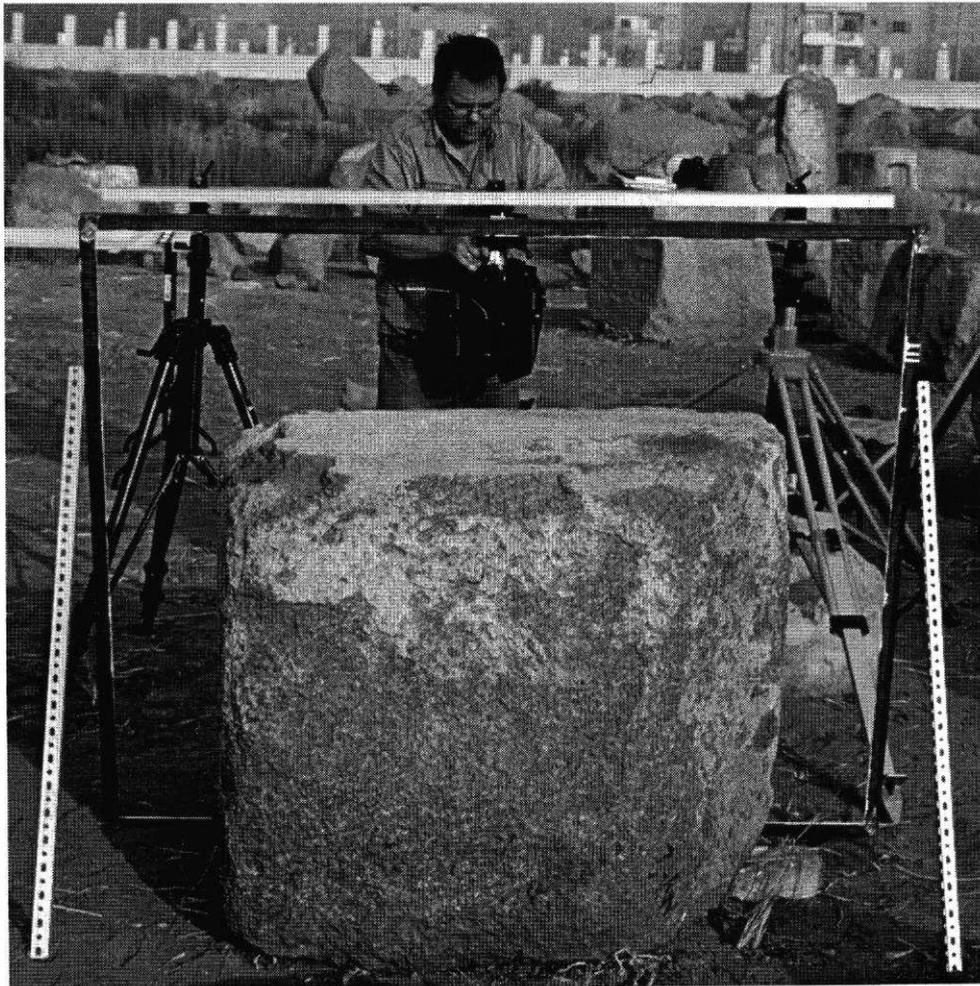
Abb. 1: Positionierung der Kamera auf dem Metallrahmen vor dem Relief

- in der exakten Mittelachse des Reliefs; dieses Photo soll in erster Linie der Anfertigung einer Zeichnung des Reliefs dienen;
- um 60 cm parallel zur Mittelachse nach rechts versetzt;
- um 60 cm parallel zur Mittelachse nach links versetzt.

Die beiden letztgenannten Aufnahmen dienen der stereometrischen Vermessung des Blocks sowie der Überprüfung einzelner Reliefdetails, die an der zentralen Aufnahme nicht klar erkennbar sind, mit Hilfe eines Stereoskops am räumlichen Bild.

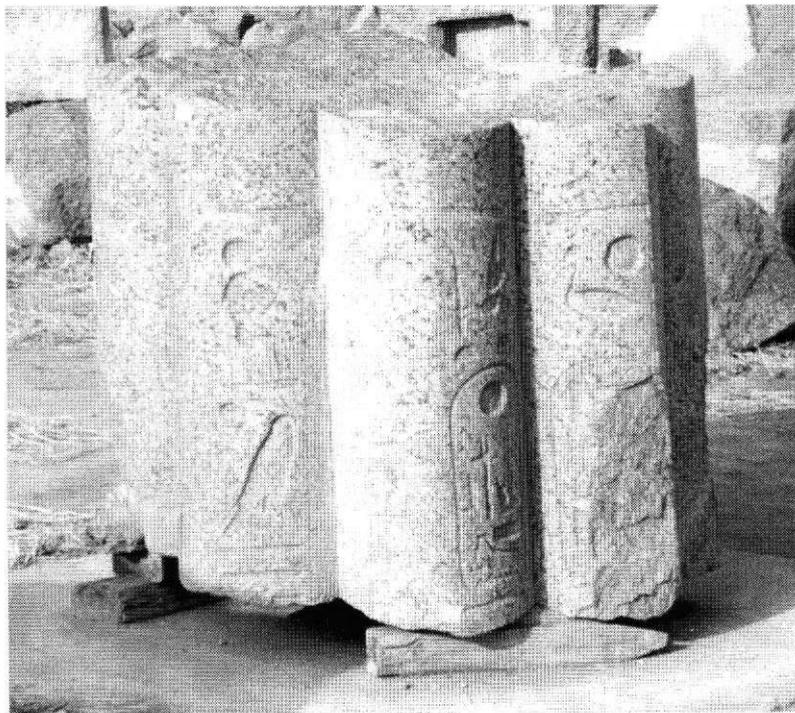
Abb. 1: Schaftstück einer Papyrusbündelsäule aus Rosengranit

Die folgenden Abbildungen zeigen das Schaftstück im Original und in vier verschiedenen Modellansichten in einem Maßstab von ca. 1:25.

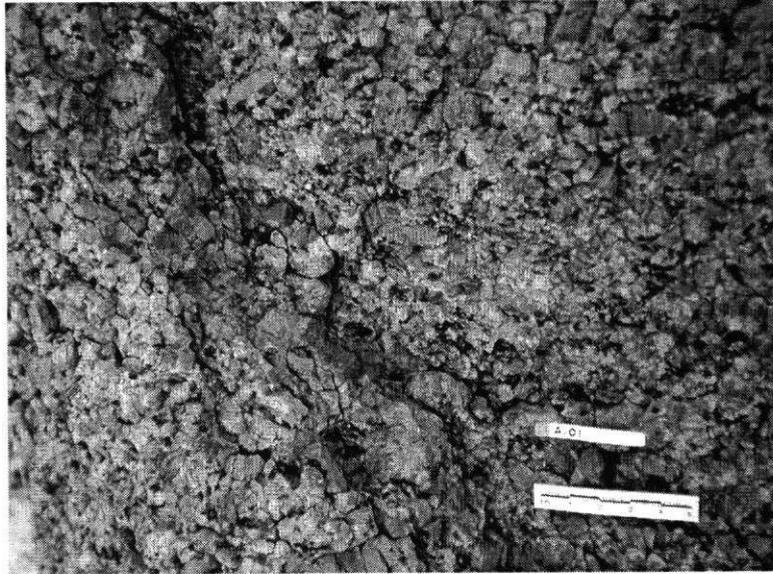
Foto A/01 **Westseite, ca. 100 cm vom Boden;** Abbröckeln, paralleles Reißnetz, Biotit stark reduziert und zerspaltet, Feldspat stark zerrissen, Spalten und Risse zwischen den einzelnen Kristallen; größere Risse parallel zur Steinoberfläche, Nilstaub an horizontalen Flächen, pflanzliche Reste, in anderen Bereichen tiefe, kleine Löcher (Biotit-Reduktion, Tiefe teilweise bis ca. 0,5-1 mm, Breite 1-2 mm), durch Klangprobe erkennbare Hohlräume (auch in gesund aussehenden Bereichen), durch Abtasten keine erkennbaren lockeren Stellen, relativ stabil, keine herausfallende Kristalle.

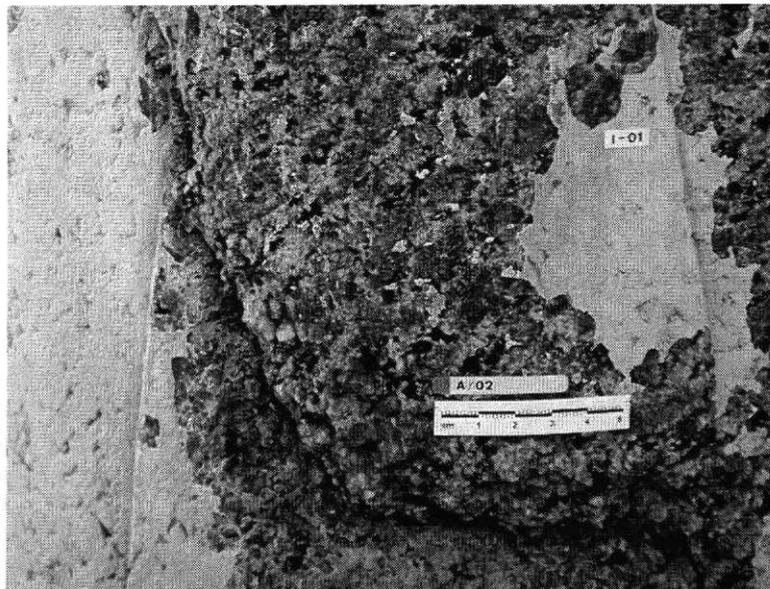
Foto A/02 **Nordseite, ca. 50 cm von unten;** Kalkablagerungen, im unteren Bereich fast intakte originale Oberfläche, teilweise erkennbare Politur, trotz sichtbarer Zerstörung der Feldspat- und Quarzkristalle (Zertrümmerung) sind die Verbindungen zwischen ihnen intakt; unter den abgesprungenen Ablagerungen befindet sich zwar eine relativ intakte Oberfläche aber bei dem Riß (oben überdeckt mit Ablagerungen, unten ca. 2 mm) im unteren Bereich sehr stark verschmutzt – Nilstaub (der Schmutz befindet sich sehr tief im Riß, die Ränder dieses Bereichs bröckeln ab); einige eisenoxidverfärbte Punkte.

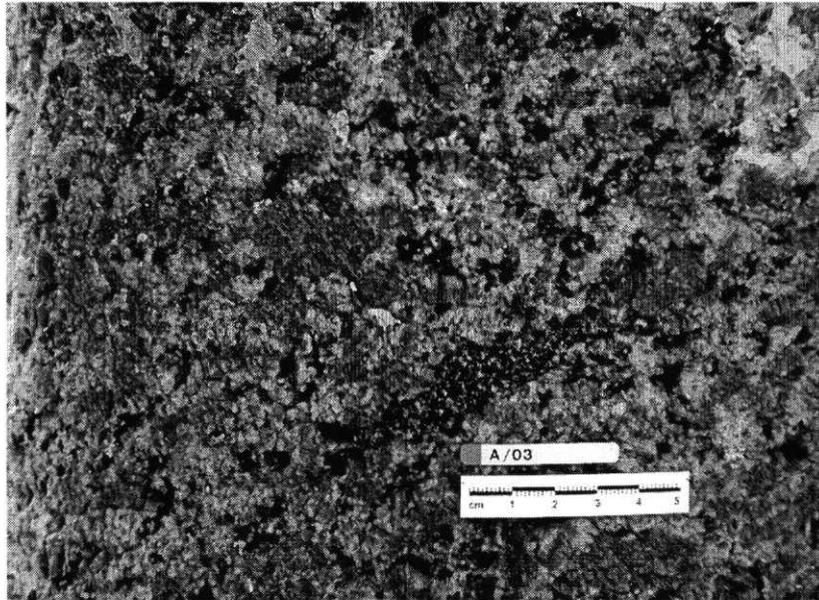
Foto A/03 Nordseite, ca. 100 cm von unten, Bereich mit größeren Biotit-Einschlüssen, relativ starke Rückverwitterung (ca. 1-3 mm), in der Umgebung Zertrümmerung des Quarzes und Risse bei den Feldspäten (feine, kleine Zerteilung der Kristalle).

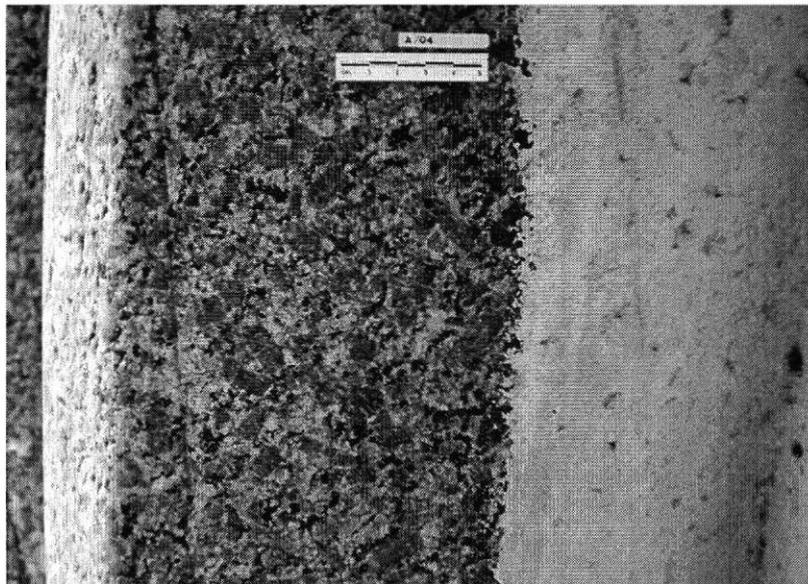
Foto A/04 Nordostseite, ca. 60 cm von unten; Ablagerungen (Kalk?)-Grenze (Lage des Steins im Wasser) (siehe auch Foto A/05 von oben), unterer Bereich (über der Wasseroberfläche) zeigt die stärksten Verwitterungen (siehe auch Foto A/01), der Bereich oben zeigt die geringsten Verwitterungen (Zone unter Wasser).

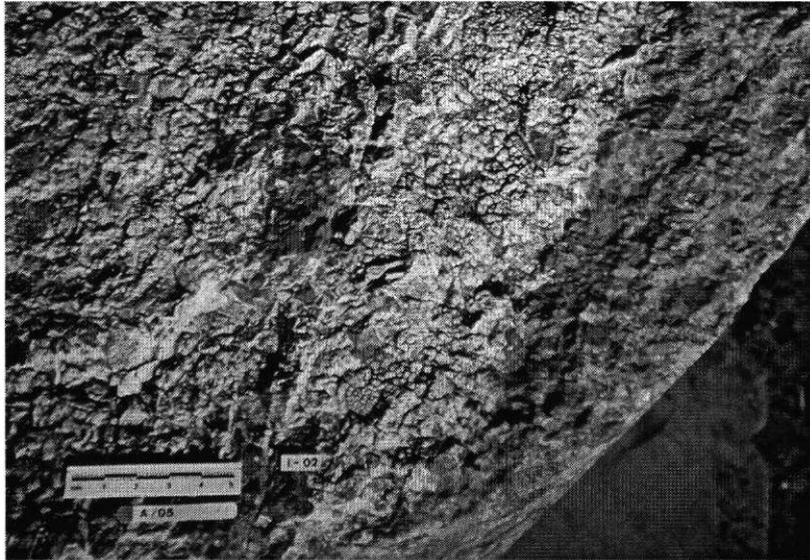
Foto A/05 **Nordostseite (von oben), ca. 110 cm von unten**; Ablagerungsgrenze von oben, anderer Charakter der Ablagerungen, blumenkohlartig, auf den Bruchflächen, wenige Abplatzungen, stark verstaubt, im unteren Bereich abnehmende Stärke bis 0, großer Riß (ca. 0,5-1 mm) trennt die Wölbung bis zum Boden (sehr gefährdeter Bereich).

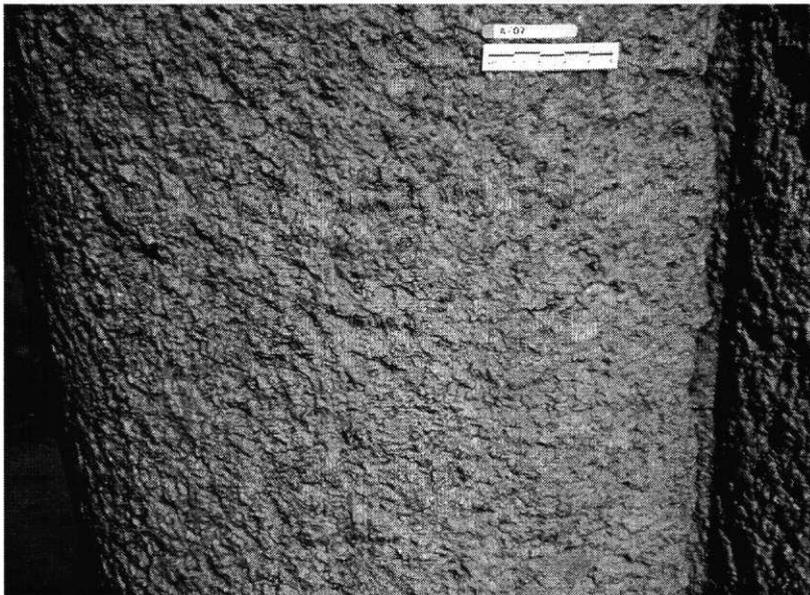
Foto A/07 **Südseite, ca. 30 cm von unten**; rauhe, verstaubte Struktur, Riß (wie bei A/05, sehr gefährdeter Bereich), von oben bis nach unten an den beiden Seiten der Wölbung, durch den Nilstaub schlecht erkennbar wie und welche Komponenten zerstört sind (wahrscheinlich wie bei A/01, vielleicht ohne Risse zwischen den Kristallen, keine herausfallenden Kristalle, relativ stabil, unten am Boden sichtbare Wasserabflußrichtung).

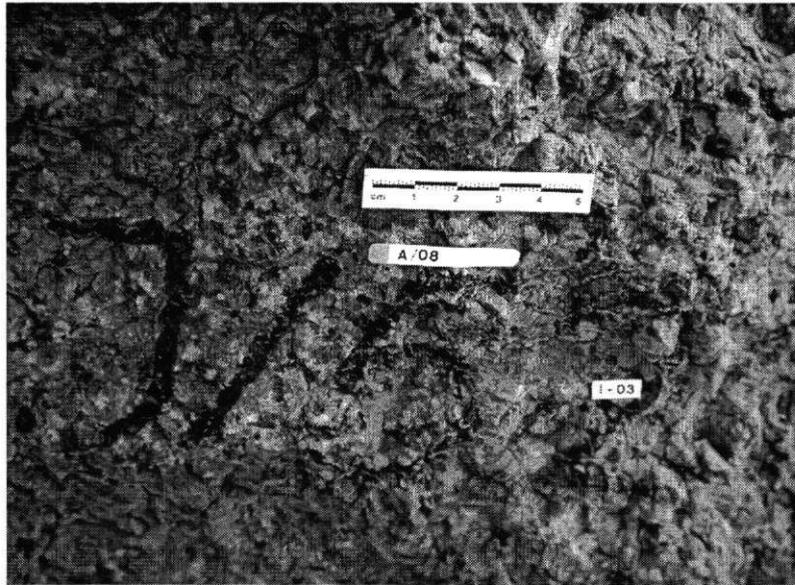
Foto A/08 **Südwestseite, ca. 30 cm von unten**, alte Nummer, große Fehlstellen oben, faustgroße Stücke, sonst intakt ohne Risse zwischen den Kristallen wie bei A/01.

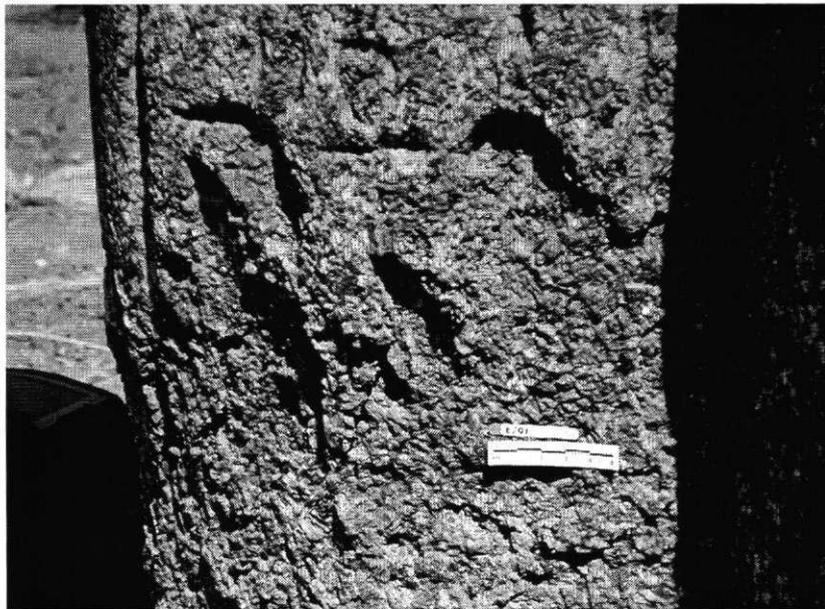
Foto E/01 **Nordwestseite, ca. 20 cm vom Boden**; sekundäre Schalenbildung, parallel zur Oberfläche (ca. 0,5-2 cm Dicke, aber auch im unteren Bereich ca. 0,2-0,5 cm) oben rechts primäre Schalen (0,2-0,5 cm); Feldspat zerstört, aber nicht linear wie beim Säulenfragment A, sondern würfelförmig (1-2 mm groß); unter den Schalen Hohlräume (Klangprobe); starke Verwitterung nur in diesem Bereich (von unten bis ca. 50 cm), oben intakt mit teilweise erkennbarer Politur und scharfen Kanten bei den Inschriften.

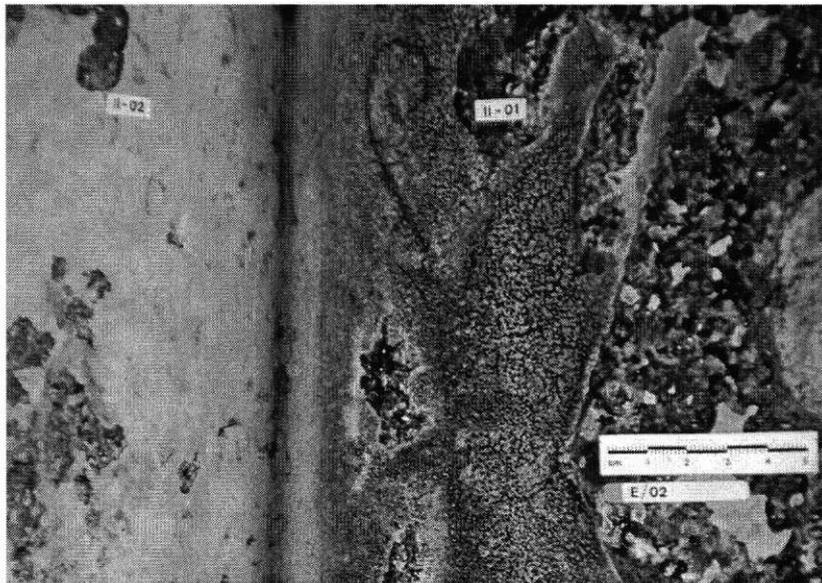
Foto E/02 **Westseite, ca. 50 cm vom Boden**; zwei Arten der weißen Ablagerung, rechts „feinkörnig“, leicht grau, relativ dick (ca. 1-1,5 mm), links kompakt, glatt, leicht bräunlich, beide Seiten sind teilweise (Läuferspuren) dunkelgrau (Wasserabfluß); die Kanten bei der Falkendarstellung sind leicht verwittert, einige frische Ausbrüche.

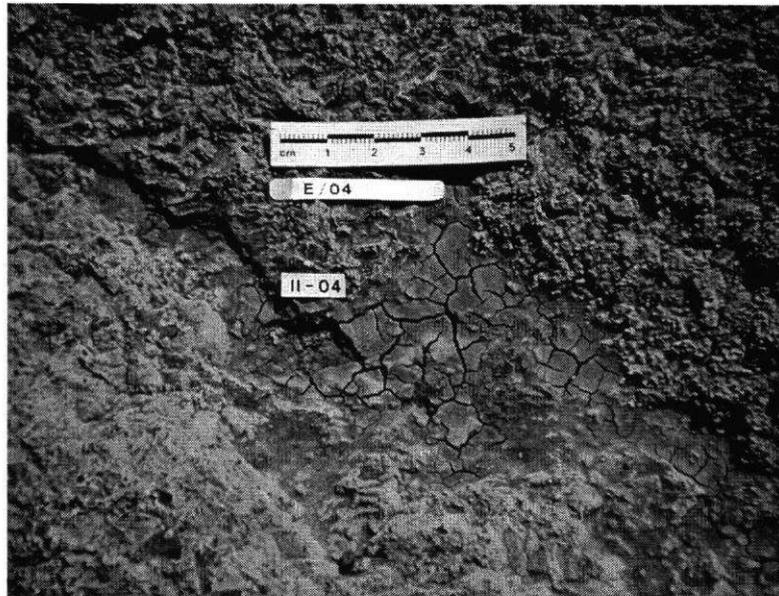
Foto E/04 **Westecke, Aufnahme von oben, ca. 150 cm von unten**; dicke, blumenkohlartige, körnige Ablagerung auf der ganzen Fläche (Bruchstelle), in den Vertiefungen Nilschlamm in großen Mengen (Wasserspeicher, Schrumpfung, biologische Besiedlung).

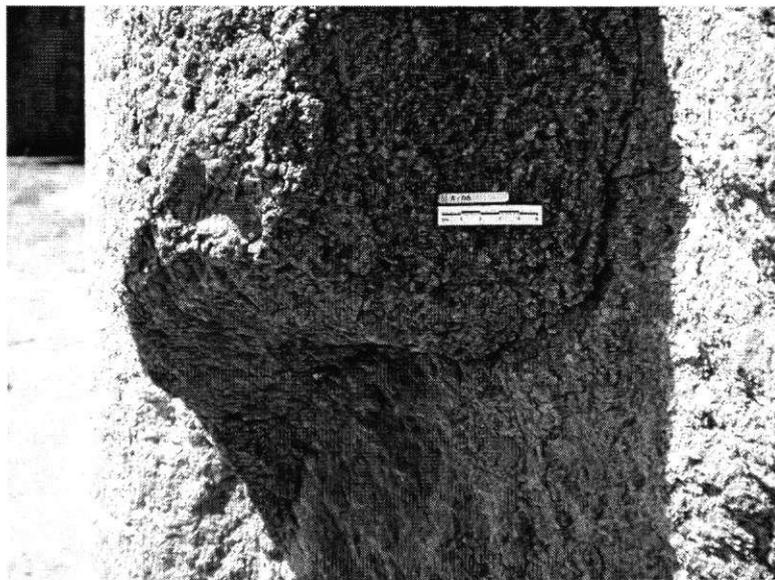
Foto E/05 **Ostseite, ca. 60-70 cm von unten**; (diese Seite ist immer sehr stark mit Nilstaub überdeckt), im unteren Bereich eine Ausbruchsstelle, oben ein Riß, der den oberen Teil des Bündelelements gefährdet, die Oberfläche ist bereits abgewittert (typisches Schadensbild – Kristallausfall); im oberen Bereich Schalenbildung (ca. 1-2 cm dick, abbröckelnd, lockere Zone).
