**REKONSTRUKTION UND RESTAURIERUNG
IN TELL BASTA**

ARCUS 6

Christian Tietze

Potsdam 2003

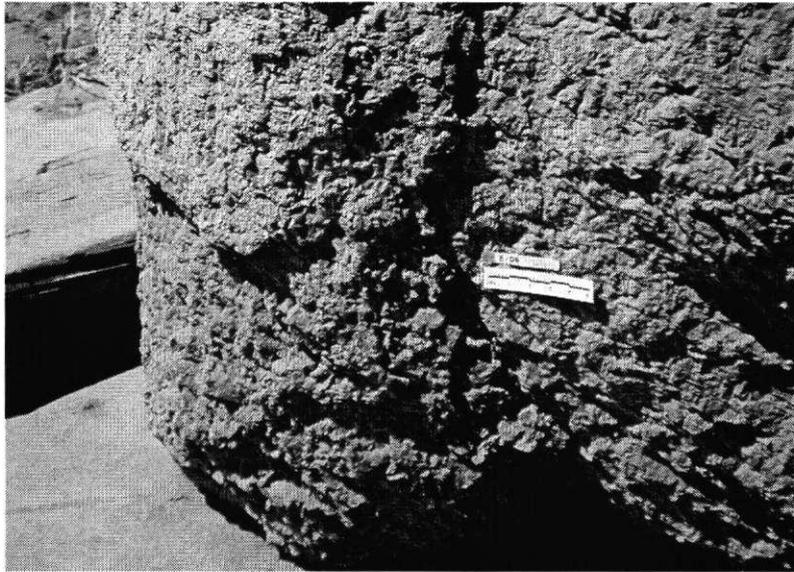
Foto E/06 **Ostseite, unten, verwitterter unterer** Abschluß des Bündelelements, die Kante steht direkt auf der Betonplatte (statisch bedingter Riß); dabei typische Schadensbilder – Abbröckeln, Schalenbildung, Nilstaub).

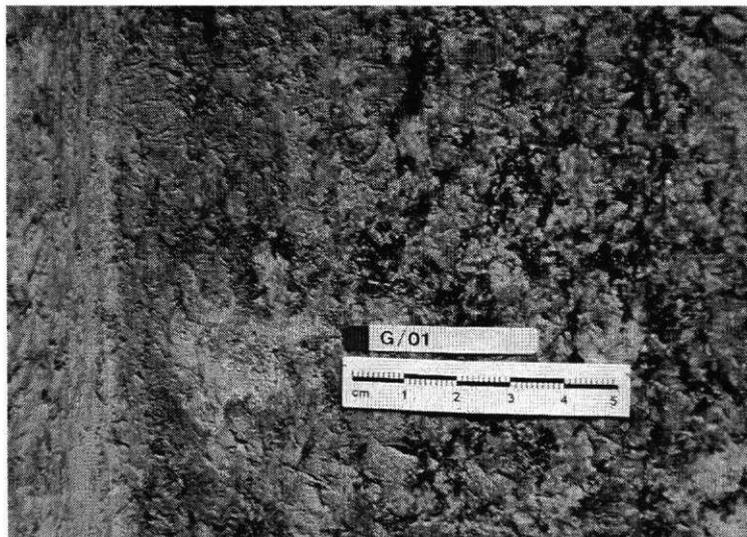
Foto G/01 **Südwestseite, ca. 80 cm vom Boden**; Salzausblühungen (weise Spuren), die Politur ist hier nicht mehr erhalten, die Oberfläche ist matt aber noch erkennbar, einige Kristalle hell erscheinend, sehr kleine Ausbrüche, in der Vertiefung zwischen den Bündelelementen stark an der Oberfläche haftender Nilschlamm, im Vergleich zu frischen Bruchstellen dunkler und stumpfer wirkende Farben, leichte Rostfärbung.

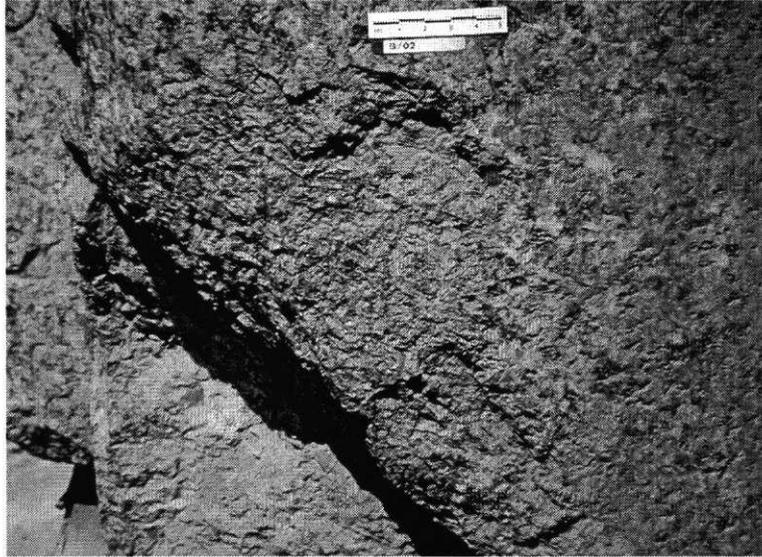
Foto G/02 **Südwestseite, ca. 10 cm von unten**, Ausbruchstelle, primäre Schalenbildung im oberen Bereich (Dicke ca. 1-2 mm); leicht veränderte Oberfläche (wahrscheinlich Eisenoxide wie bei G.01-Einfluß auf Schalenbildung); sekundäre Schalenbildung (Dicke 1-2 cm) im Bereich des Ausbruches (Einfluß der mechanischen Beanspruchung); die Oberfläche ist stark mit Nilschlamm bedeckt (in den Vertiefungen bis zu 1 mm) auf der rechten Seite zwischen den Bündelelementen in der Vertiefung unten deutliche Eisenoxidspuren, ebenso auf dem Bündelelement links (auf dem Foto nicht sichtbar).

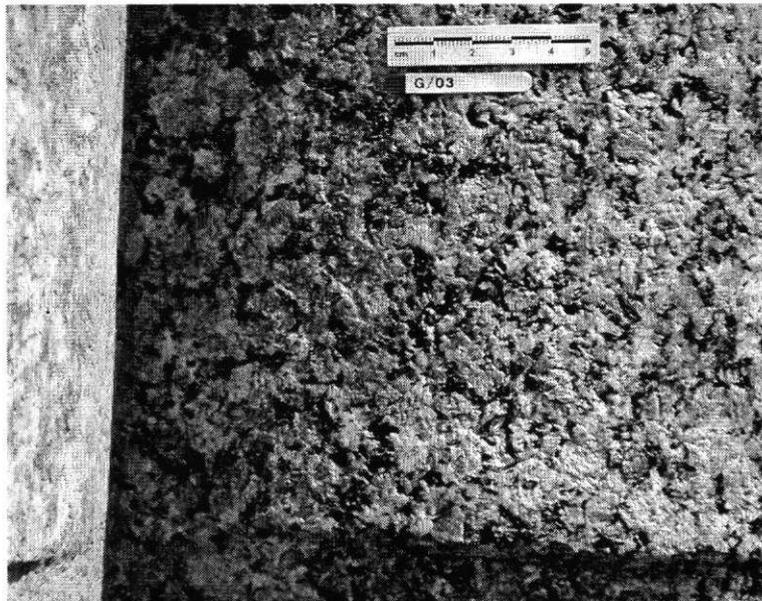
Foto G/03 **Westseite, ca. 90 cm von unten**, relativ gut erhaltene Oberfläche, sehr tief ausgewitterte Biotit-Komponenten (Vertiefungen 1 mm an manchen Stellen bis 2 mm); sehr locker haltende Kristalle, in dem Oberflächenbereich stark zertrümmert – Feldspatkristalle (längs verlaufende Risse), Quarzkristalle (heller erscheinende Bereiche).

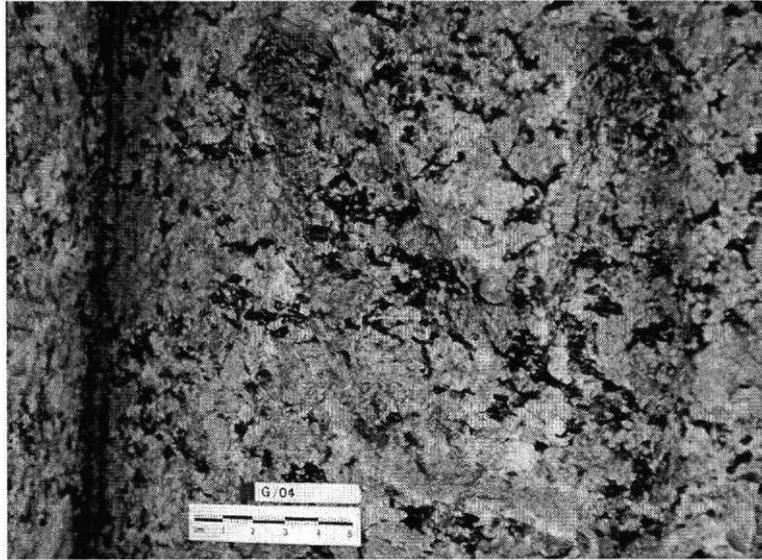
Foto G/04 **Westseite, ca. 50 cm von unten;** in den Vertiefungen stärker verwitterte Oberfläche; eine Art Schuppenbildung, sehr seltenes Schadensbild – Kristalle sind parallel zur Oberfläche in kleine Teile zerrissen (Dicke ca. 0,1-1 mm, Größe ca. 0,2-0,5 cm); im unteren Teil der Bienenhieroglyphe (mit besonders stark verwitterten Bereichen) deutliche Eisenoxidspuren; in den Vertiefungen andere Oberflächenstruktur (wahrscheinlich matt bearbeitet – größerer Kontrast zu polierten Flächen, bessere Lesbarkeit); in den Ecken viele kleine, schwarze Punkte (Biotit-Reste), überraschend gut erhaltene Kanten des Reliefs (z.B. Flügel der Biene); in vielen Bereichen gut erhaltene Politur (wie bei G/03).

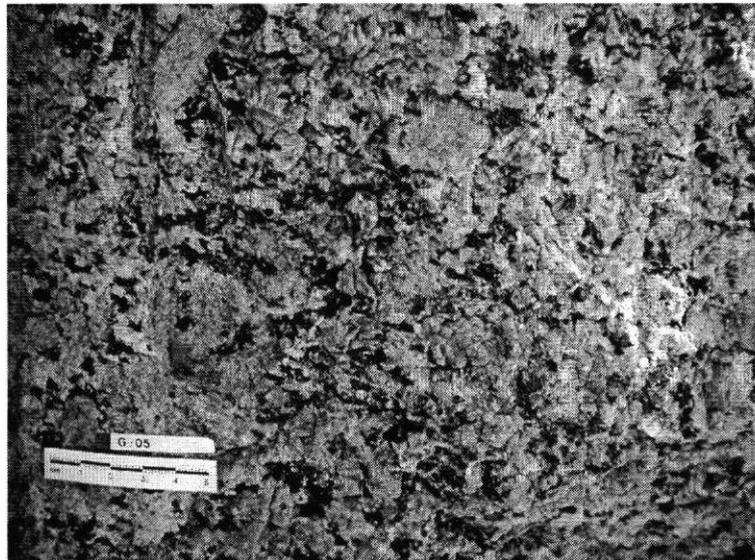
Foto G/05 **Westseite, ca. 10 cm von unten;** gefährdete Stelle in der Umgebung des Reliefs; Schuppenbildung (wie bei G/04); Schalen bzw. Schalenfragmente, Oberfläche verwittert bis ca. 1 cm Tiefe.

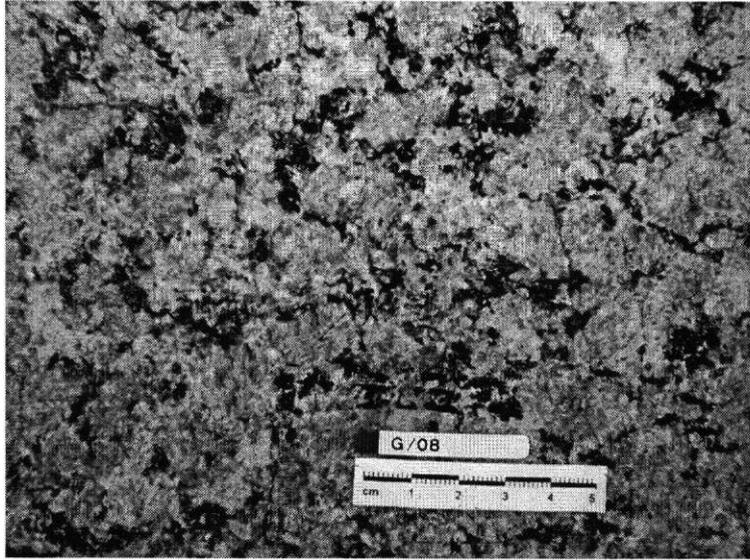
Foto G/08 **Westseite, ca. 70 cm von unten**; wahrscheinlich Tätowierungsaufkleber, leicht mechanisch entfernbar mit einem Skalpell, neuzeitliche Beschädigung (Vandalismus).

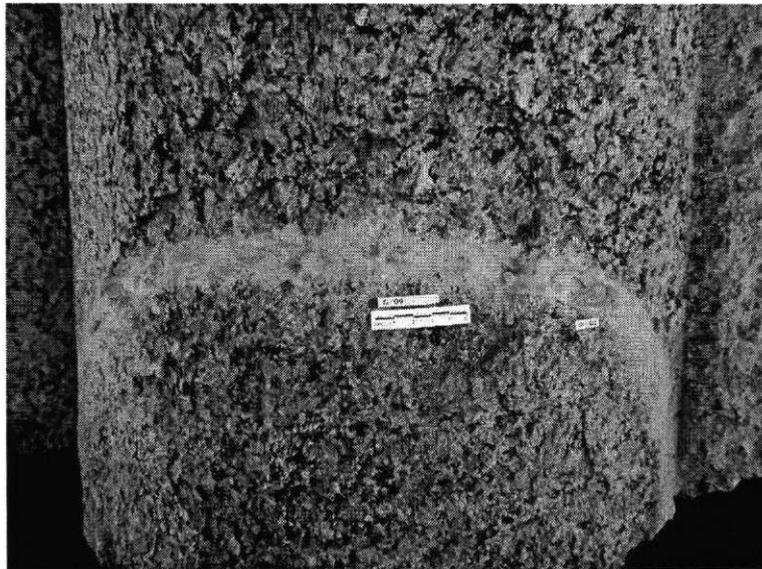
Foto G/09 **Nordseite, ca. 20 cm von unten**; eine angeklebte Ecke, schwer zu identifizierende Klebe- oder Ergänzungsmasse, flüssig (verschmierte Ränder, Läufer Spuren) wahrscheinlich auf Kunstharzbasis mit einer rauhen, abgewitterten Oberfläche, darauf eine Rosafarbe an den Rändern auf der Steinoberfläche verschmiert; keine Risse und keine Abplatzungen, in den oberen Teil primäre Fehlstellen mit sekundär sich bildenden Schalen (ca. 0,5-1 cm dick).

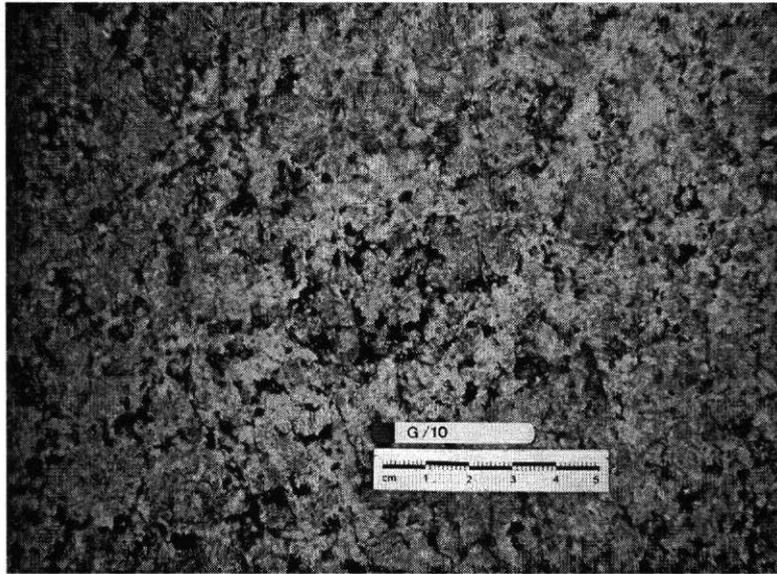
Foto G/10 **Nordseite, ca. 60 cm von unten**; eine klassisch abgeplatzte Schale (ca. 1 mm dick), darunter Schuppenbildung wie bei G/04 (auch auf den Flächen daneben - linke untere Ecke); der ganze Bereich ist mit starken Eisenoxidablagerungen überdeckt (ein negativer Einfluß ist nicht erkennbar).

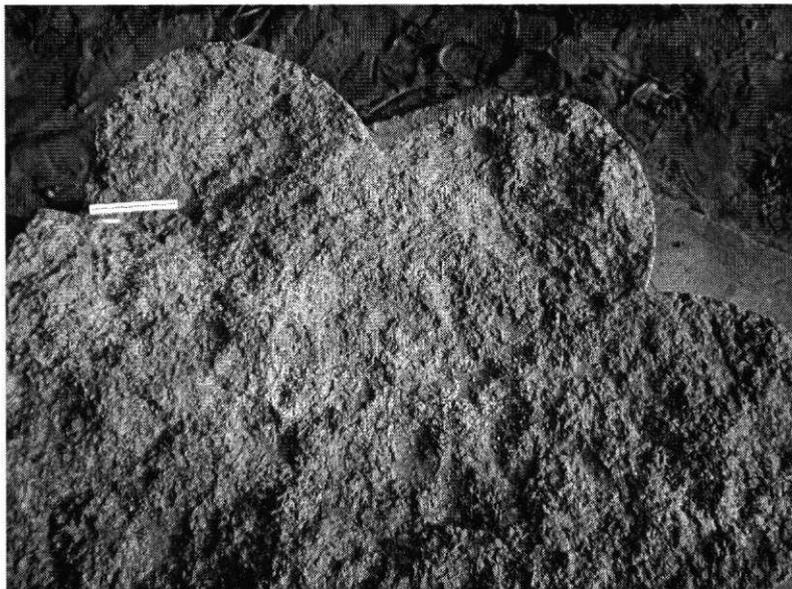
Foto G/11 **Nordostseite, ca. 10 cm von unten**; abgebrochene Ecke von einem Bündelement, darunter Schalenbildung parallel zur Bruchfläche; Schalen überlappen sich teilweise (2-3 Niveaus; 0,3-2 cm dick), kleine Stellen mit Schuppenbild (0,5-1 cm² groß), keine mechanische Beanspruchung von unten (Holzbalken unter dem Element neben links).

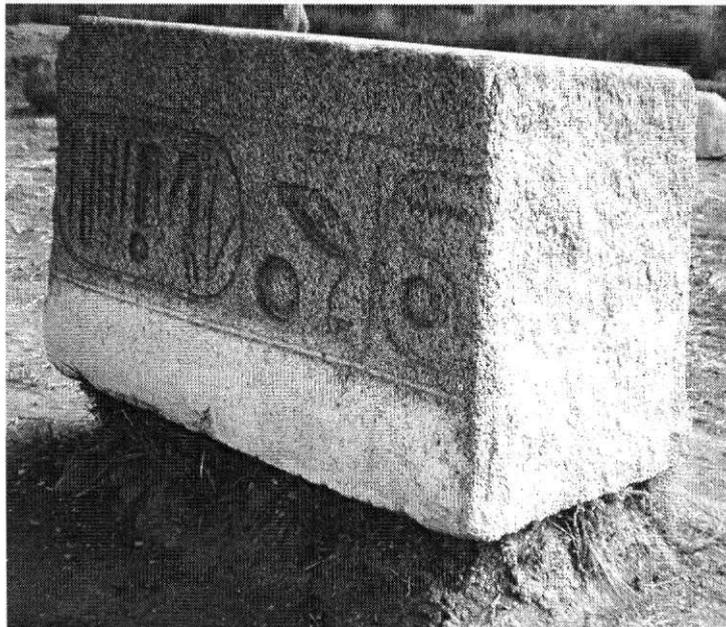
Abb. 1: Kalkablagerungen am unteren Teil eines Steinblocks

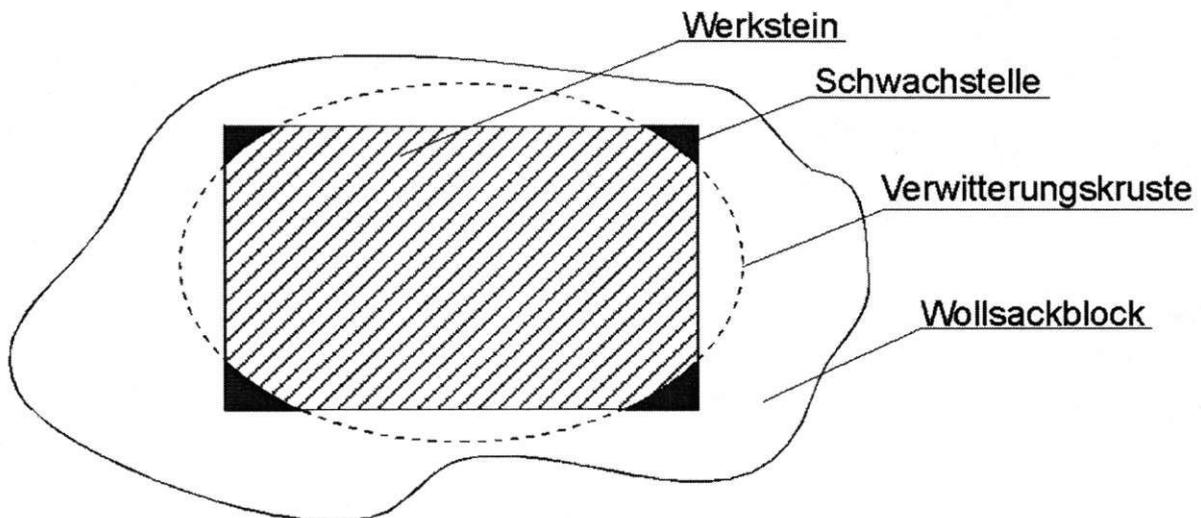
Abb. 2: Schema zur Verwitterung und Schwachstellen eines sog. Wollsackblocks

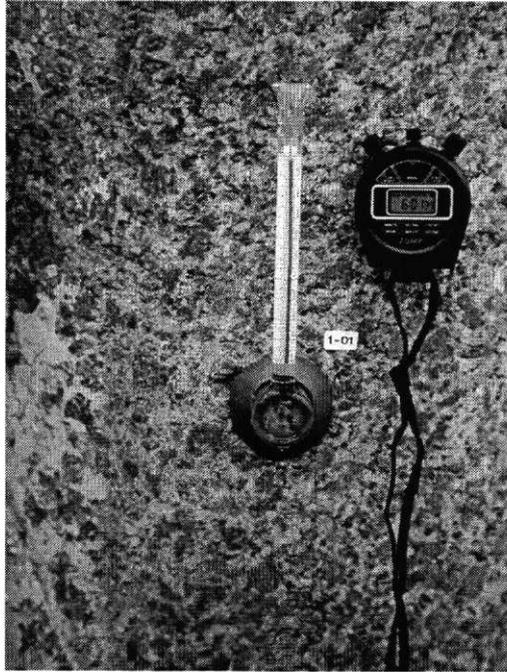
4.2 Wasseraufnahmekoeffizientmessungen nach KARSTEN

- a) an der verwitterten Steinoberfläche (leichter Verlust des Poliers, einige Biotit-Elemente sind herausgewittert).

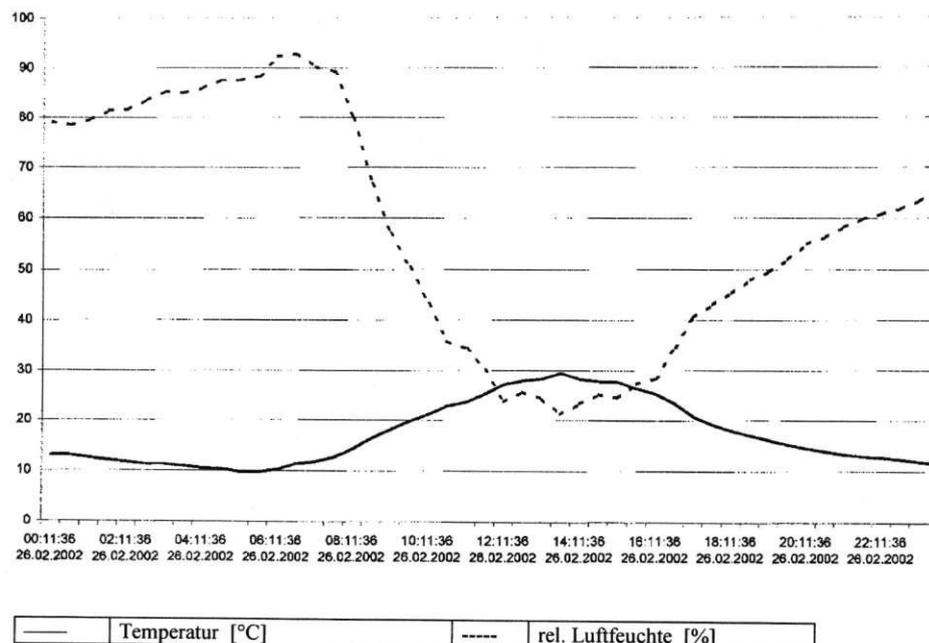
Abb. 11: Bubastis: Thermohyrometer-Messung vom 26.2.2002

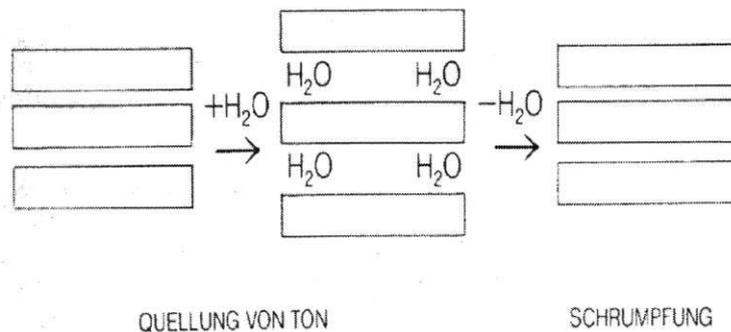
Abb. 12: Quellung bzw. Schrumpfung von Ton²²

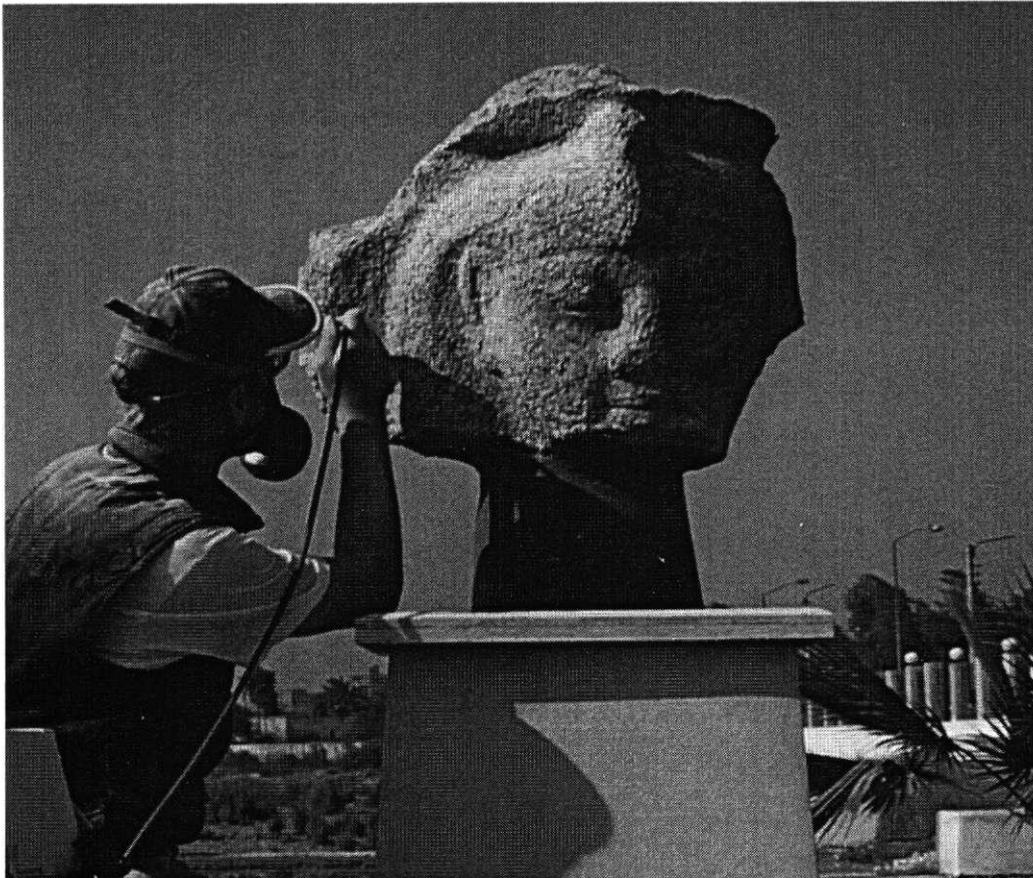
Abb. 1: Kopffragment einer Statue: Reinigung

Beschreibung: Der Kopf einer Königsstatue ist von der Unterlippe bis zu der einst auf dem Kopf befindlichen Sonnenscheibe erhalten. Eine breite Perücke, mit teilweise noch erkennbaren Strähnen, fällt hinter den Ohren herab. Der Uräus an der Stirn und die Nase sind beschädigt. Der Rest des Rückenpfeilers überragt die Breite von Kopf und Sonnenscheibe. Es könnte sich daher einst um eine Statuengruppe gehandelt haben. Möglicherweise war sie ursprünglich in Per-Ramses aufgestellt.

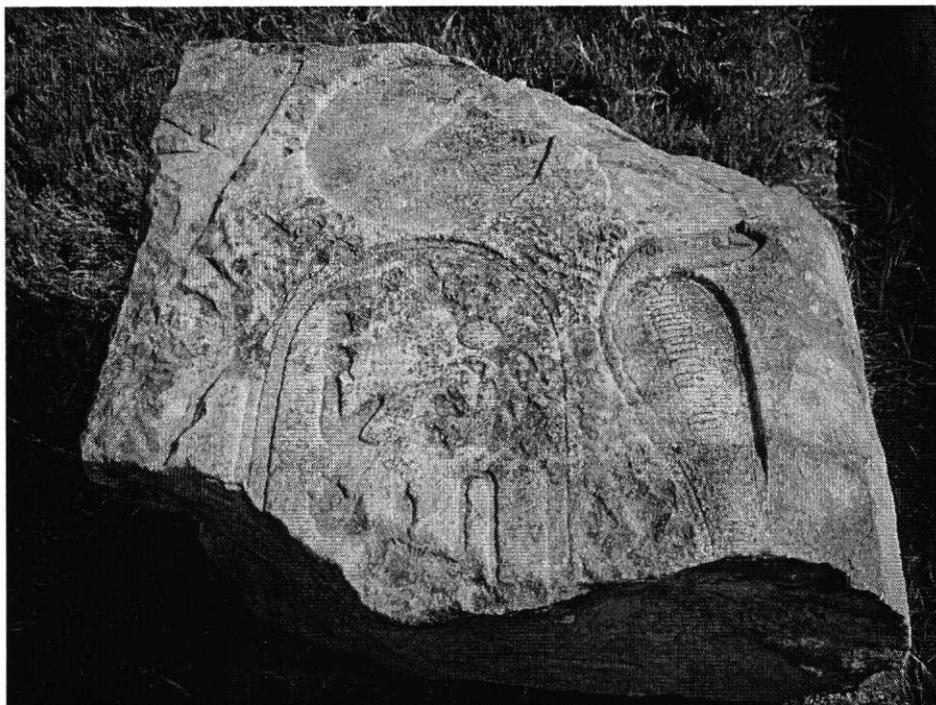
Abb. 1 Bruchstück mit Kartusche Nektanebos' II.

Beschreibung: Geglättete Oberflächen sind an der einzigen relieftragenden Seite und der links daran anschließenden Seite erhalten. Alle anderen Seiten stellen Bruchkanten dar und lassen die verschiedenen Schichten des Gesteines durch unterschiedliche Farbigkeit und Körnung erkennen. An der unreliefierten, grob geglätteten Seite ist unten die Vertiefung für eine Klammer vorhanden, die als Verbindung zu dem ursprünglich links anschließenden Block diente. Die in versenkter Technik reliefierte Seite ist vielfach beschädigt, besonders an den Kanten. Trotzdem kann die vollständige Szene erschlossen werden. Eine von einer Sonnenscheibe bekrönte Kartusche wird rechts und links von je einem nach außen blickenden Uräus flankiert, deren Leiber oben an der Kartusche ihren gemeinsamen Ursprung haben. Links ist nur noch die rechte Begrenzung des Schlangenleibes erhalten, dafür ist aber die unterägyptische Krone auf ihrem Kopf noch vorhanden. Rechts ist der Kopf und der aufgerichtete Vorderleib der Kobra mit der Zeichnung des „Schildes“, einem durch waagerechte Linien unterteilten Streifen, gut erkennbar. Eine oberägyptische Krone muß als Kopfschmuck angenommen werden. In der Kartusche steht der zum größten Teil erhaltene Königsname: $(Sn[dm]-jb-R^c-[stp-n]-Jn(w)-Hr(.t))$, d.h. „(Der das Herz des Re erfreut, [erwählt von] Onuris)“. Es handelt sich um den Thronnamen von Nektanebos II. Es ist anzunehmen, daß die Reliefseite des Blocks ursprünglich nach Westen blickte, so daß die Landeskronen der jeweils korrekten Himmelsrichtung zugeordnet waren. Genau so wurde der Block auch bei den Ausgrabungen aufgefunden¹. Weil auch die Hieroglyphen innerhalb der Kartusche die häufigere Schriftrichtung, nämlich von rechts nach links, aufweisen, und die Uräen jeweils nach außen blicken, ist dem Relief keine „Aktionsrichtung“

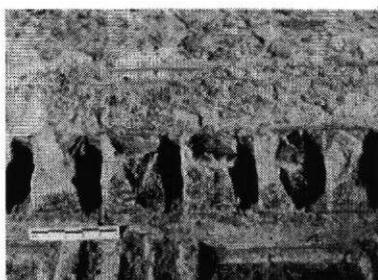
Abb. 8: Schadensbild „Ausbruch“

Das Schadensbild „Ausbruch“ ist durch den Verlust kompakter Gesteinbruchstücke charakterisiert. Sind diese Verluste durch mechanische Beschädigung entstanden, sind die Fehlstellen scharfkantiger und meist von hellerer und frischerer Farbigkeit als die verwitterte Originaloberfläche. Ist der Verlust verwitterungsbedingt, d.h. durch starke Witterung oder Materialschwäche hervorgerufen, sind die Flächen in der Farbigkeit an das umgebende Gesteinsmaterial angeglichen.

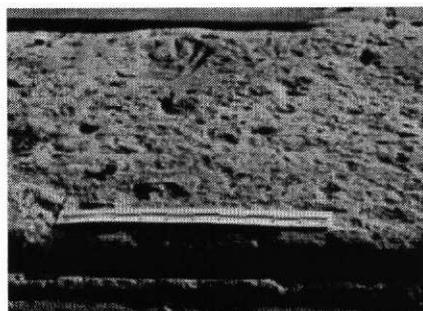
Abb. 9: Schadensbild „Mikrokarst“

Als „Mikrokarst“ bezeichnet man die Veränderung der Gesteinsoberfläche durch lochartige Vertiefungen bzw. flächige Abtragungen. Diese Erscheinungen betreffen insbesondere Karbonatgesteine.

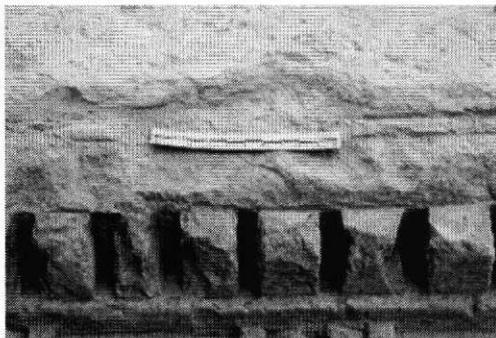
Abb. 18: Angeböschter Schalenrand

Als „Abschalen“ bezeichnet man das Ablösen von größeren, flächigen Bereichen in Form einer oberflächenparallelen Schicht (Schale). Dabei bilden sich hohle Bereiche aus, die größtenteils von Rissen umgrenzt sind. Man unterscheidet zwischen einem anfänglichen, oberflächlichen Loslösen bis hin zum völligen Formverlust (Rückverwitterung durch Schalenbildung).

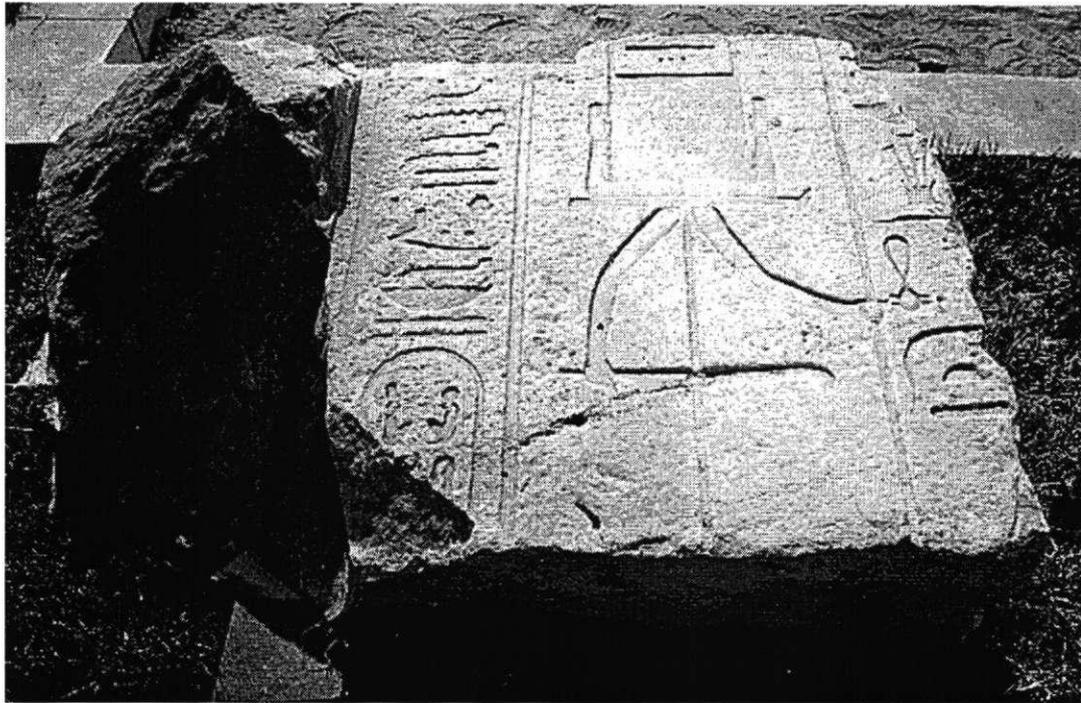
Abb. 1: Quarzitblock mit Ka-Standarte nach der Restaurierung

Beschreibung: Ansichtsfläche und Oberseite des Objektes (H/7.28) zeigen noch die geglätteten originalen Blockkanten. Rechts ist nur im unteren Teile eine kleinere geglättete Fläche erhalten. Die untere und die linke Seite bestehen aus Bruchflächen. An der Oberseite ist erkennbar, wo die Blöcke der nächsthöheren Steinschicht aneinanderstießen. Durch einen Absatz in dieser Fläche ist der Block rechts höher als links. Eine keilförmige Vertiefung auf der linken Fläche stammt vielleicht von einem späteren Sprengversuch des Steines. Bei dem Stein handelt es sich zudem um einen inneren Eckblock. Am Eckansatz links ist auf der Oberseite die Vertiefung für eine Schalbenschwanzklammer vorhanden, mit der der nächste Block der rechtwinklig anschließenden Wand verklammert wurde. Auf eine Mehrfachnutzung des Steines¹ weist dies nicht hin.

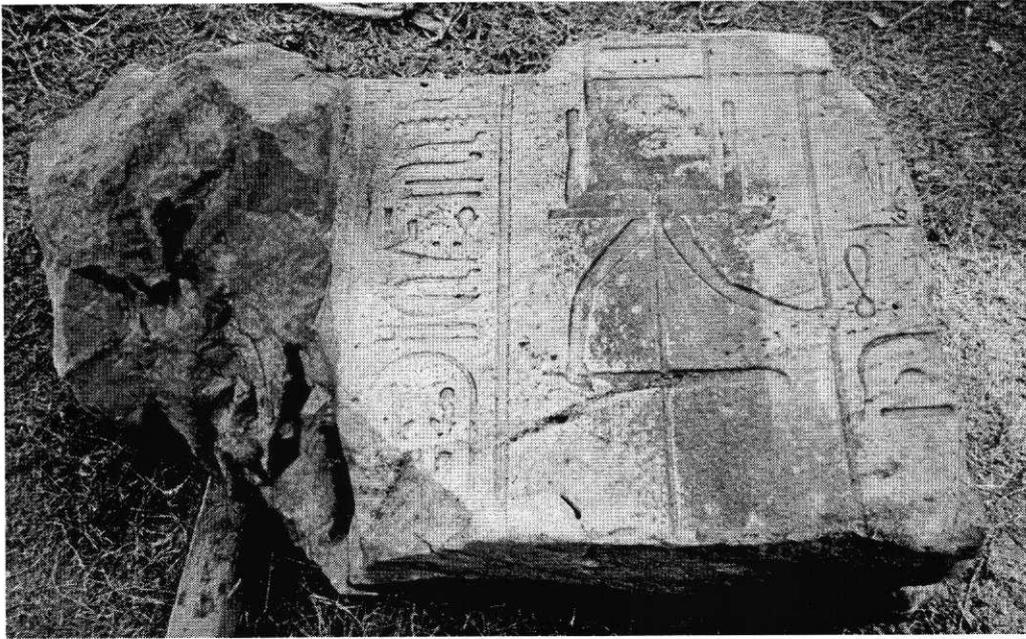
Auf der Oberfläche des Steins befand sich eine sehr fest sitzende Kalkkruste, welche durch das lange Liegen des Steins im Erdboden und durch den gestiegenen Grundwasserspiegel entstanden war. Mit Heißdampf und einer kleinen Bürste war der Reinigungserfolg nur mäßig. Die feste Kalkkruste ließ sich kaum anlösen. Einen relativ guten Reinigungserfolg brachte auch in diesem Fall eine klopfend-schabende Bearbeitung mit dem Skalpell. Diese Art der Reinigung kam aber aufgrund der möglichen Schädigungen nicht in Frage, weswegen diese Methode nicht weiter verfolgt wurde.

Abb. 3: Photo während der Restaurierung: In der Mitte sichtbare dunkle Kalkablagerungen

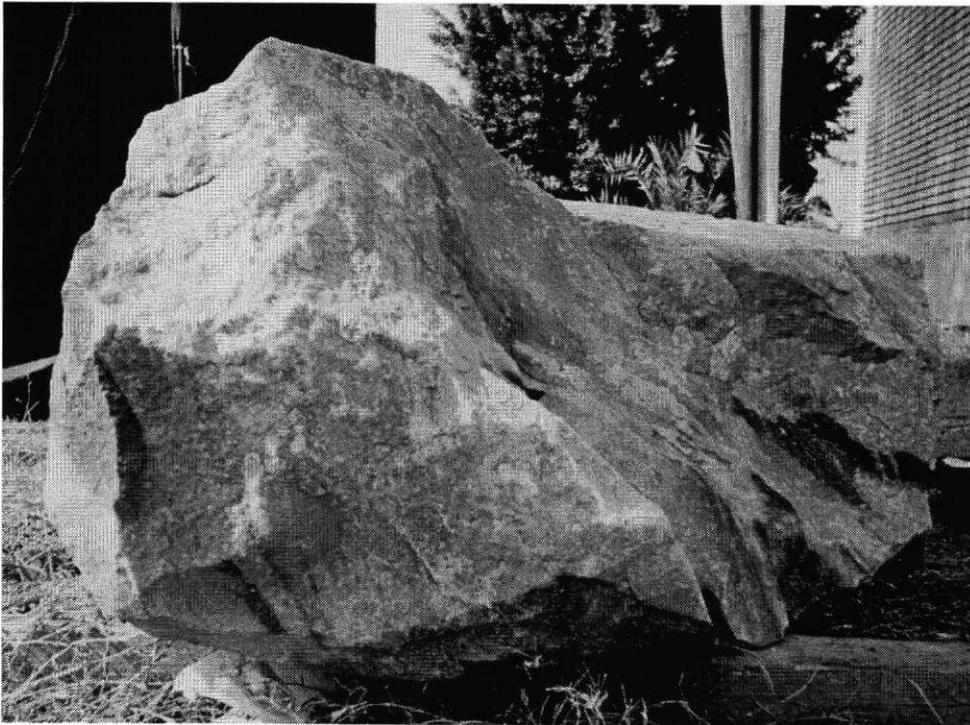
Abb. 6: Photo nach der Restaurierung, linke Seite

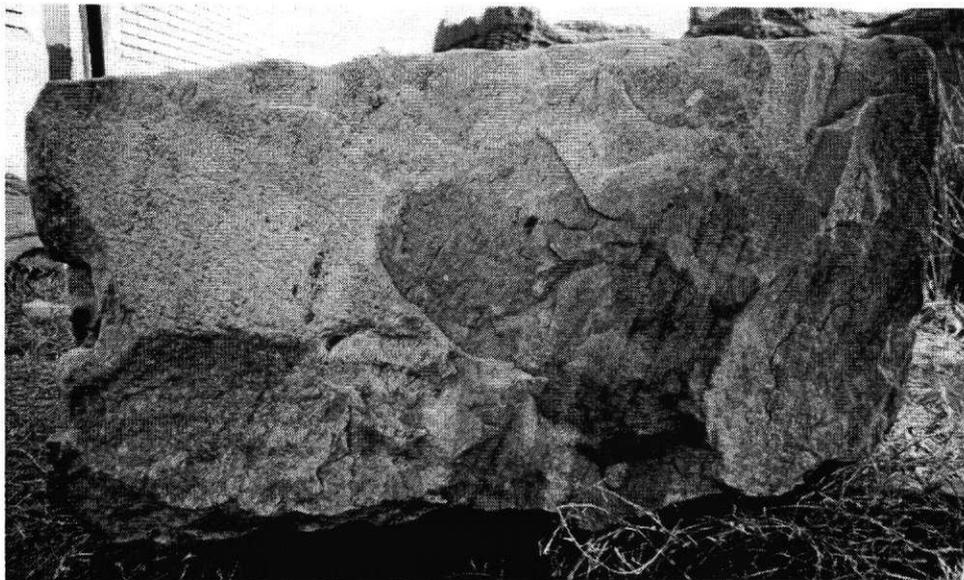
Abb. 7: Photo nach der Restaurierung, rechte Seite

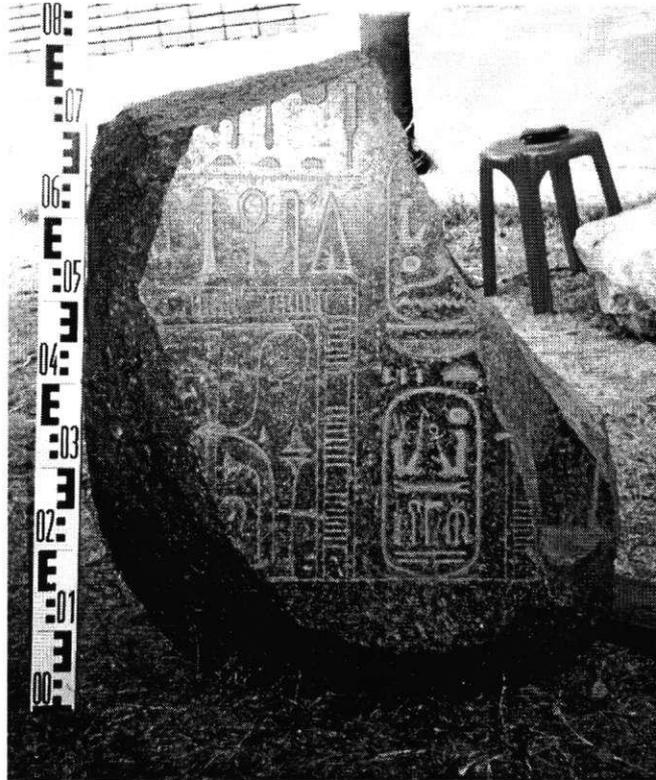
Abb. 1: Sitzstatue Ramses' II. nach der Restaurierung; gut erhaltene Oberfläche an der linken Seite

Beschreibung: Von der Sitzstatue ist nur noch der hintere Teil des Blockthrones vorhanden. An beiden Seiten und der Rückseite sind die originalen, gut polierten und reliefierten Flächen geblieben. Alle anderen Flächen stellen Bruchkanten dar, die Kante zwischen der rechten Seite und der Rückseite ist in einem großen Stück abgebrochen. Im Folgenden werden Inschriften und Dekor beschrieben.

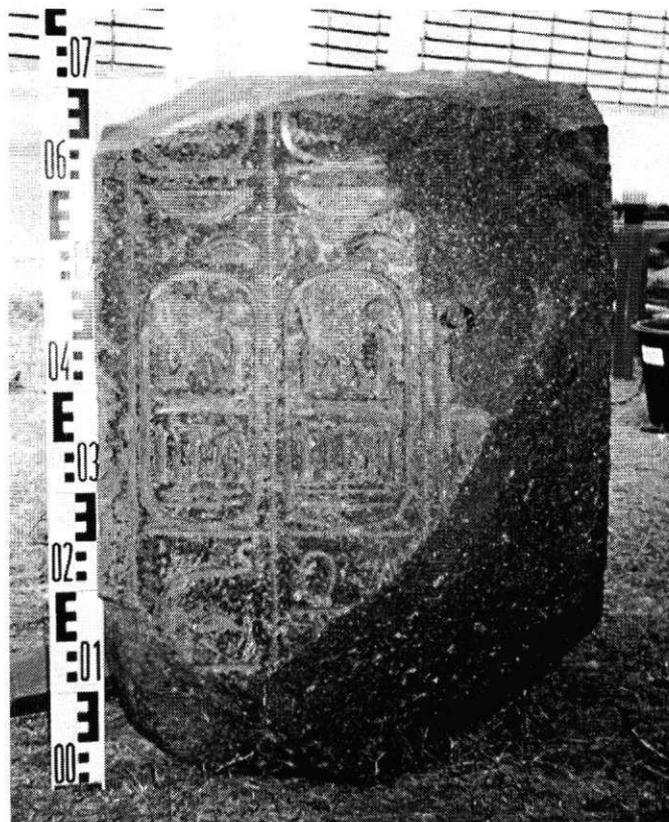
Abb. 2: Sitzstatue Ramses' II.; bei einigen Stellen im hinteren Bereich des Thrones steht noch die Reinigung mit Mikrosandstrahlgerät aus

Nach einer vorangegangenen Reinigung durch M. Eilenberger wurde das untere Teil einer Sitzstatue Ramses' II. weiter konservierend bearbeitet. Der Stein zeigt außer dem Fersenansatz des Sitzenden an drei Seiten Inschriften mit den sich wiederholenden Namenskartuschen Ramses II. In den Vertiefungen der Hieroglyphen fanden sich ockerfarbene Fassungsreste.

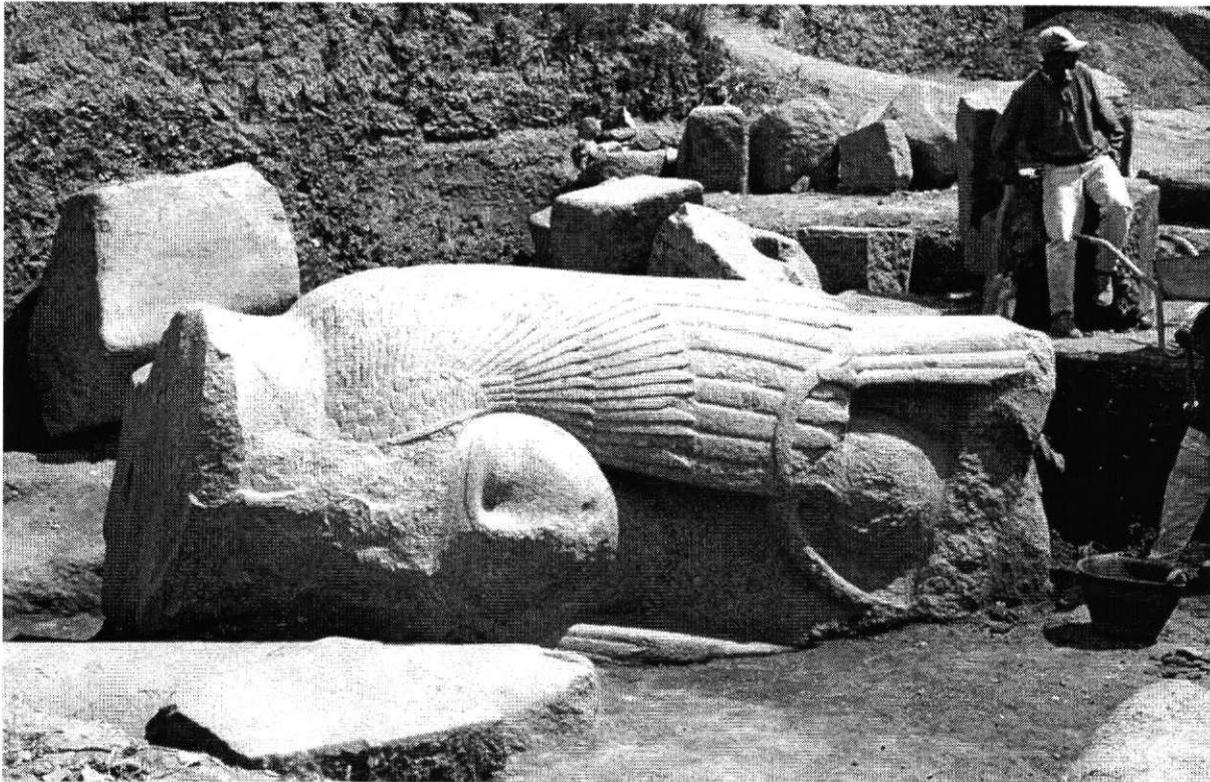
Abb. 1: Königinnenstatue nach der Freilegung (XIV. Kampagne, 2002)

Beschreibung: Zur Beschreibung und Auswertung des Befundes s. Kap. I.3.4.
 Der verarbeitete Granit ist von grobkristalliner Struktur. Nach visueller Einschätzung handelt es sich hier um eine hellrosafarbene Varietät des Assuaner Rosengranits mit schwacher Paralleltexur.

Die durchgeführte Konservierung (XIII. Kampagne 2001) sollte ausschließlich der Sicherung und Erhaltung der historischen Substanz dienen. Deshalb beschränkten sich die Maßnahmen auf die Reinigung der Steinoberfläche, das Hinterfüllen der Schalen und den anschließenden Verschluß von Rissen und Schalenrändern.

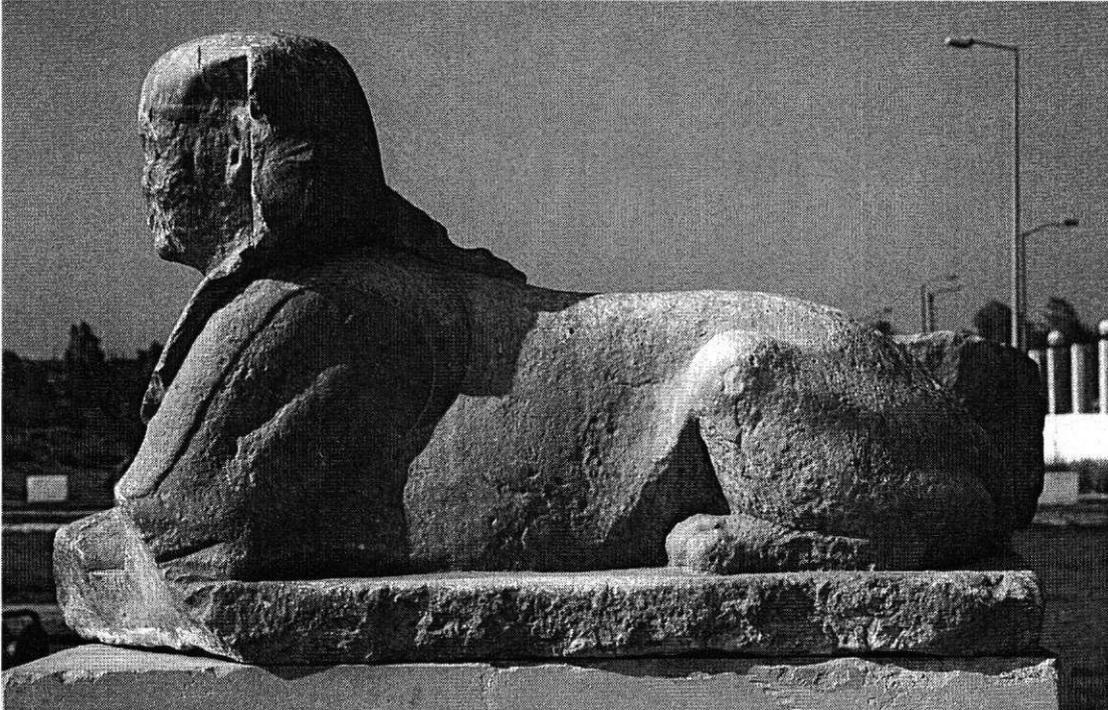
Beschreibung: Der Sphinx trägt den Kopf des Königs. Das Gesicht ist der am stärksten beschädigte Teil des Stücks. Zahlreiche Kratzspuren haben die Nase fast völlig unkenntlich gemacht, ebenso die Umrise der Augen. Am Mund ist ein großes Stück abgeplatzt. Der Ansatz des königlichen *nms*-Kopftuches ist noch auszumachen. Von einem Uräus über der Stirn ist nichts mehr zu sehen, ebenso von der Streifengliederung des Kopftuches im Bereich von Stirn und Schädeldach. Die hinter den Ohren liegenden Flächen des *nms* sind in 10 Streifen, die auf der Brust aufliegenden in 25 Streifen gegliedert. In Ohrhöhe sind die Kanten des Tuches abgebrochen. Am Hinterkopf ist die Streifengliederung gut erhalten. Sie mündet in die übliche zopfartige Bindung des Tuches, hier in mindestens 18 Streifen unterteilt. In der Mitte der Bindung ist ein Stück abgebrochen. Vom liegenden Löwenleib fehlen die Vorderpfoten. Die Muskulatur der Vorderbeine und die über diesen und der Brust liegende stilisierte Mähne sind gut ausgearbeitet. Der Löwenschwanz liegt über dem angewinkelten rechten Hinterbein. In diesem Bereich gibt es einige Beschädigungen an Bein, Schwanz und Basis. Die Hoden des Löwen sind deutlich erkennbar. Die Basis ist vorne ebenso wie die Pfoten abgebrochen; hinten war sie abgerundet.

Abb. 2: Sphinx, linke Seite

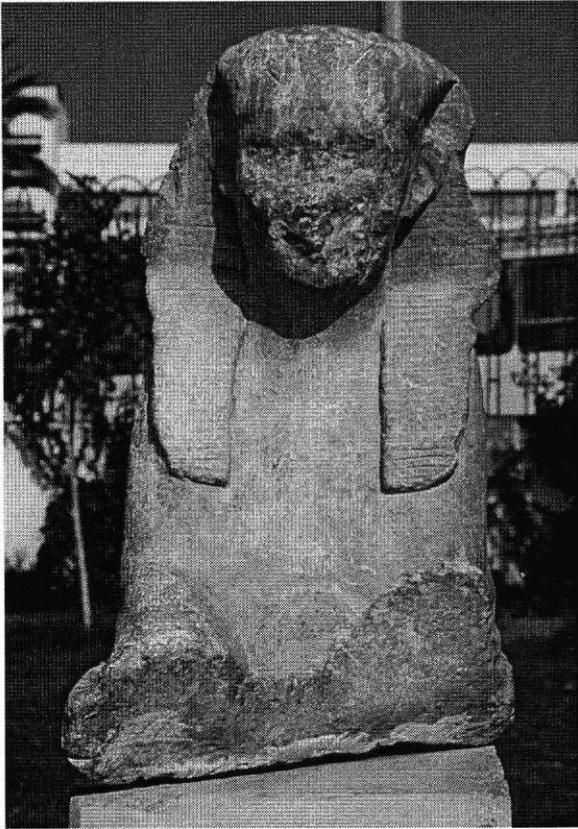
Abb. 4: Sphinx, Vorderseite

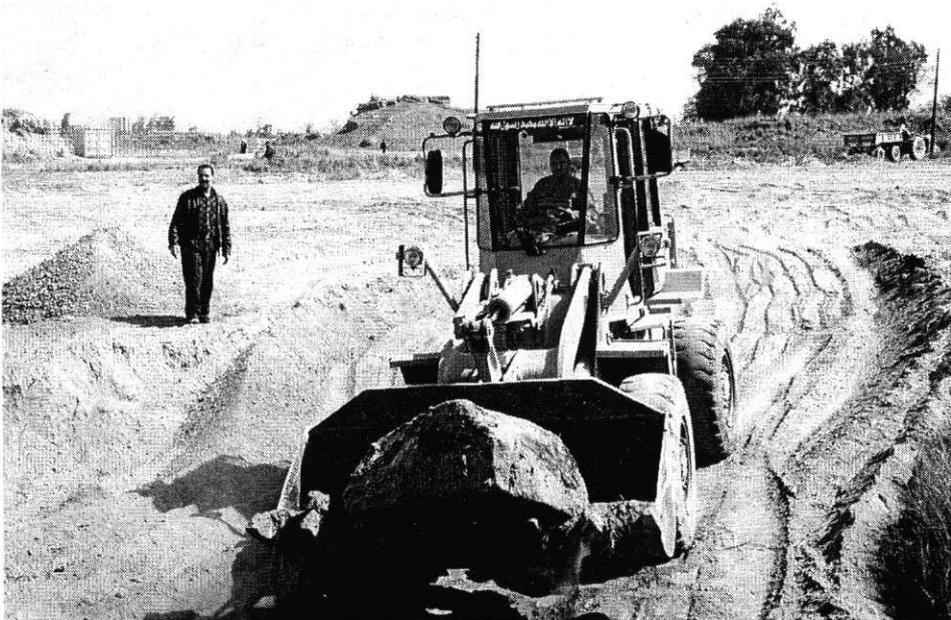
Die Realisierung des Gartens war mit erheblichen Aufwendungen verbunden. Da das gesamte Gelände etwa 1,5 bis 2,0 Meter unter dem Straßenniveau lag, mußte es zunächst aufgefüllt werden. Hierzu wurde 6000 bis 8000 m³ Erde herangeschafft. Sie waren durch die bisherigen Grabungsarbeiten frei geworden. Planieren, Verfestigen und Nivellieren folgten diesen Arbeiten. Dadurch verschwanden alle Abraumphalden der letzten 10 Jahre, so daß sich der Charakter von Tell Basta sehr veränderte (Abb. 4) und das Gelände insgesamt wieder auf das ursprüngliche Aussehen zurückgeführt werden konnte.

Abb. 4: Planierung des Geländes

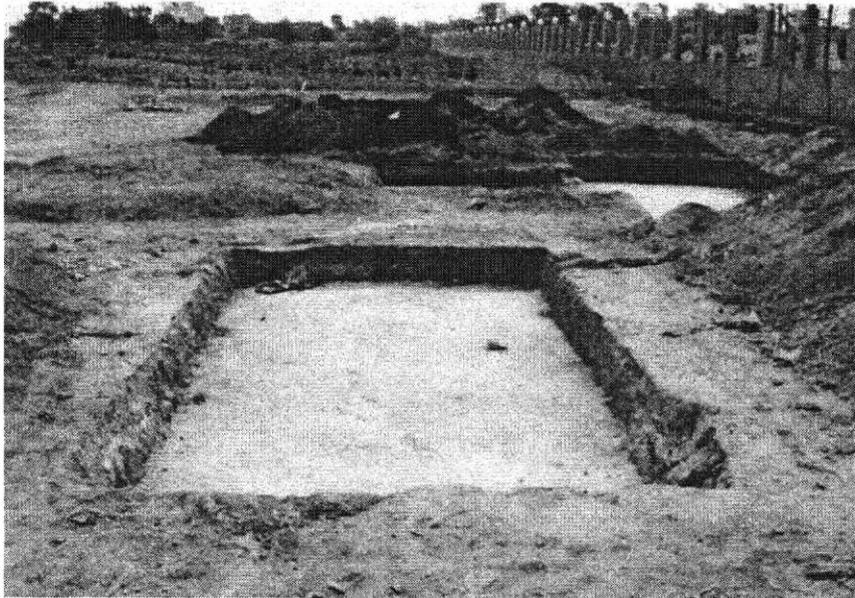
Es folgte eine Vermessung der Wege und ein Einmessen der Fundamente. Alle Fundamente wurden in Stahlbeton ausgeführt (Abb. 5). Sie haben jeweils eine erhebliche Masse (5 bis 20 t), so daß den aufzustellenden Objekten ein sicherer Standort gewährleistet werden kann. Später wurde durch die ägyptische Altertümerverswaltung eine Einfassung der Rasenflächen, die Ansaat des Rasens und die Anpflanzung von Palmen vorgenommen.

Abb. 5: Großes Stahlbetonfundament im Skulpturengarten
