### HiN : Alexander von Humboldt im Netz, XXII (2021) 43

**(Auf) Humboldts Spuren**

**Eine bauforscherische Untersuchung der „Casa Humboldt“  
am Antisana in Ecuador**

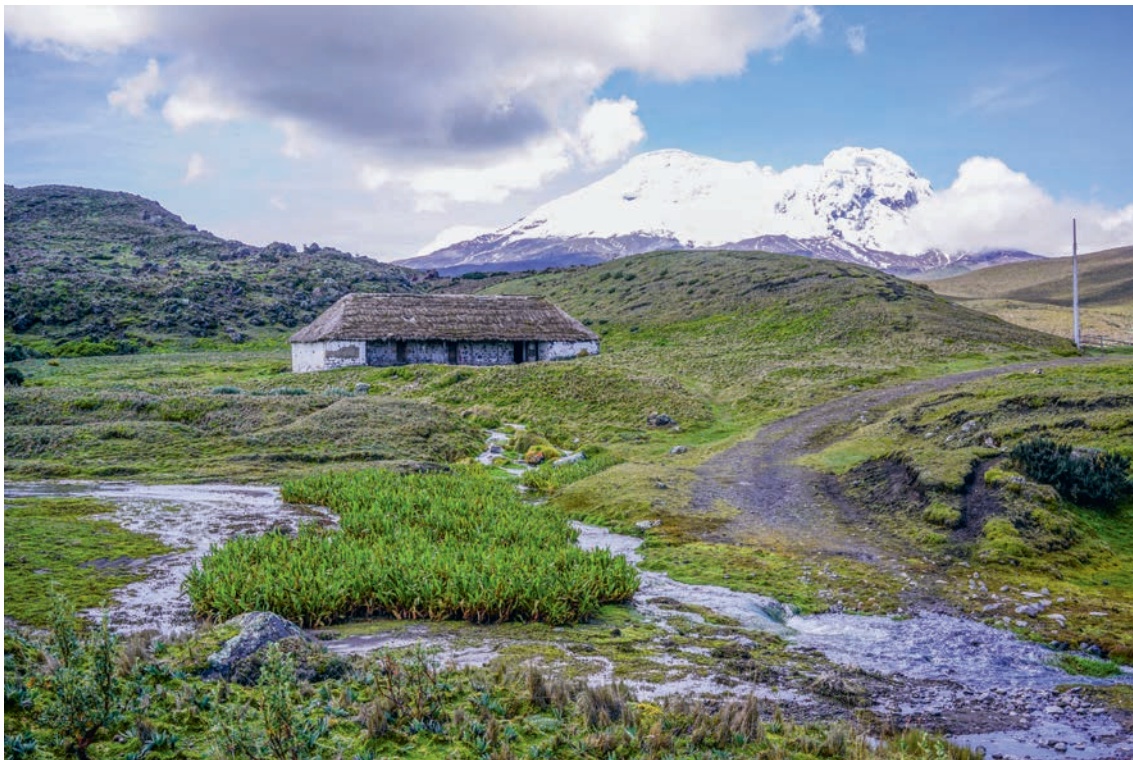
Abb. 1: Die „Casa Humboldt“ am Antisana, 2019 (Nöbauer).

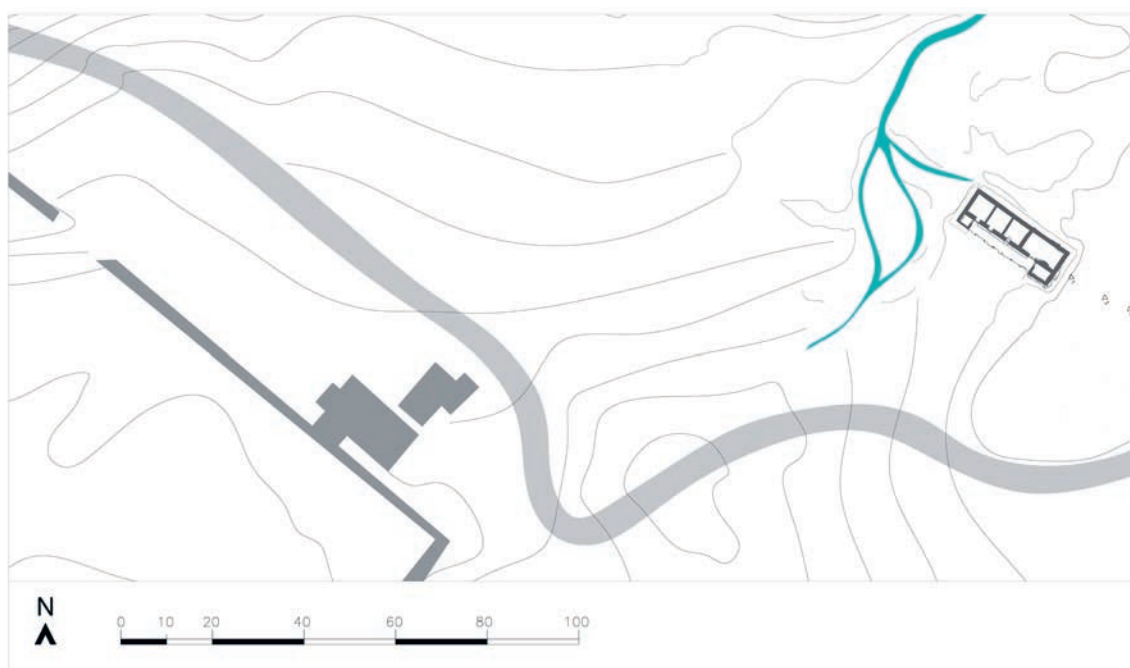
Abb. 2: Umgriff der „Casa Humboldt“ am Antisana (Nöbauer/Salzer).

Das Gebäude ist vor den Hang einer erstarrten Lavazunge gesetzt – man wagt beim Anblick des Antisana im Hintergrund fast schon zu sagen komponiert –, die sich in Richtung Osten und Norden erstreckt (Abb. 1). Diese bewusste Einfügung in die Topographie (Abb. 2) hat zum Vorteil, dass die Hütte – ganz im Gegensatz zum südlich gegenüber der Hütte gelegenen Neubau – vor Winden, die in diesen Breitengraden üblicherweise von Osten kommen, gut geschützt ist, was für die Errichtung des Gebäudes auf eine Personengruppe schließen lässt, der die rauen klimatischen Bedingungen im Hochgebirge sehr wohl vertraut waren.

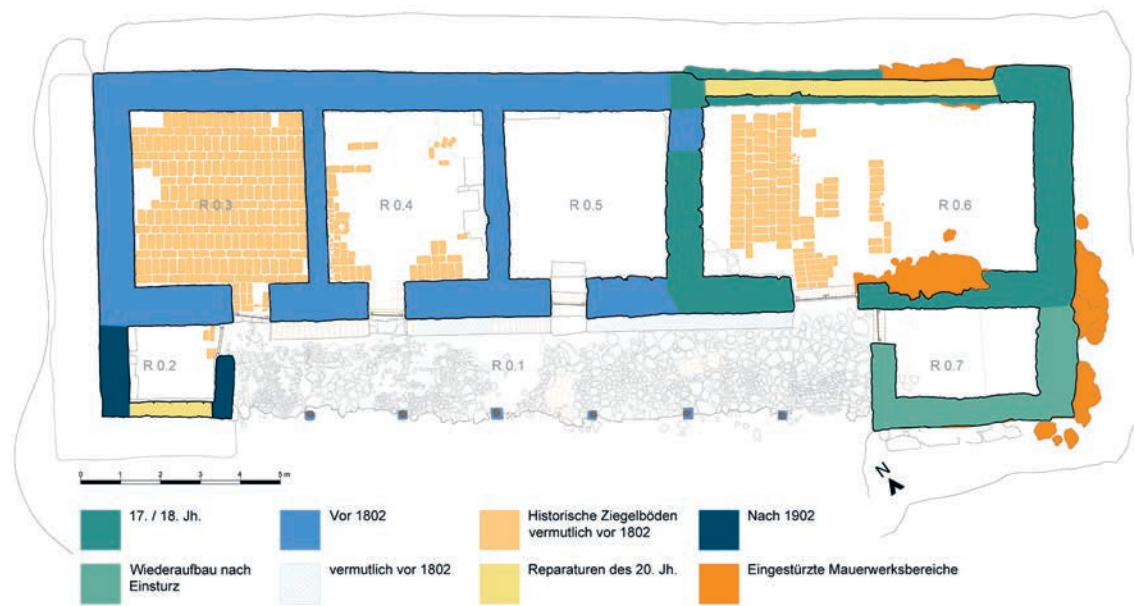
Abb. 3: Baualtersplan der „Casa Humboldt“ (Nöbauer/Salzer).

Das annähernd langrechteckige, eingeschossige Gebäude mit einer Gesamtlänge von 24,36 m und einer Breite von 8,57 m bzw. 8,71 m (Abb. 3) umfasst einen östlichen rechteckigen Raum, daran anschließend drei annähernd quadratische und – nach Südwesten dieser Reihe vorgesetzt – zwei kleinere rechteckige Räume. Von diesen kleinen, einander gegenüberliegenden Räumen eingefasst ist ein überdachter Vorraum, ein *soportal*,<sup>6</sup> der durch eine Holzstützenreihe auf abgefasten<sup>7</sup> Basensteinen nach außen geöffnet ist und von dem aus die einzelnen Räume erschlossen werden. Zwischen den Räumen untereinander bestehen dagegen im aktuellen Bauzustand keine Türöffnungen und auch eine Belichtung durch Fensteröffnungen ist in keinem der Räume gegeben. Dementsprechend bietet der *soportal* bei nicht allzu kalten Temperaturen

Aus den Ergebnissen der Befundbeobachtung und der ermittelten Gebäudestratigraphie ergibt sich für die „Casa Humboldt“ folgende Bauphasenabfolge (Abb. 3):

Bauphase I: Der Ursprungsbau der Berghütte umfasste lediglich die heutigen Räume 0.6 und 0.7. Dies lässt sich an den größeren, unregelmäßigeren Bruchsteinformaten und der außergewöhnlichen Mauerstärke der Binnenwand zwischen den Räumen 0.5 und 0.6 ablesen. Die Außentüren zum Betreten der beiden Räume hatte das Gebäude an der windabgewandten

Bauphase II: Der kleine Kernbau wird um die drei annähernd quadratischen Räume 0.3, 0.4 und 0.5 nach Nordwesten hin erweitert. Im Zuge dessen wird die bestehende Holzstützenreihe auf Basensteinen errichtet, die ursprünglich bis zur nordwestlichen Ecke führte, um das erweiterte oder vielleicht auch gänzlich neu errichtete Dach zu stützen. Das abermalige Fehlen datierender Kriterien erlaubt keine genaue zeitliche Einordnung der Bauphase. Es ist aber anzunehmen, dass dieser bauliche Zustand 1802 zu Alexander von Humboldts Expedition am Antisana schon bestand.

Bauphase III: Das Gebäude wird in der nordwestlichen Ecke um den schmalen Raum 0.2 erweitert. Hierfür werden die Holzstützen in diesem Bereich abgebaut und Außenwände aus Bruchstein und teilweise aus *adobes* aufgemauert. Diese Maßnahme muss der historischen Photographie von Paul Grosser zufolge nach 1904 erfolgt sein.

Bauphase IV/Reparaturphase: Infolge von Teileinstürzen an der nordöstlichen Außenmauer und der Binnenmauer zwischen den Räumen 0.6 und 0.7 werden geschädigte Bereiche mit *adobes* wieder aufgemauert. Aufgrund der Verwendung der *adobes* ist an eine zeitliche Nähe zu Bauphase III zu denken. Wohl in einem zweiten Bauabschnitt wurde das geschädigte Dach durch die heutige Konstruktion ersetzt. Aufgrund der Verbindung mit industriell gefertigten Nägeln und der maschinell gesägten Holzoberflächen ist von der ersten Hälfte des 20. Jahrhunderts auszugehen.

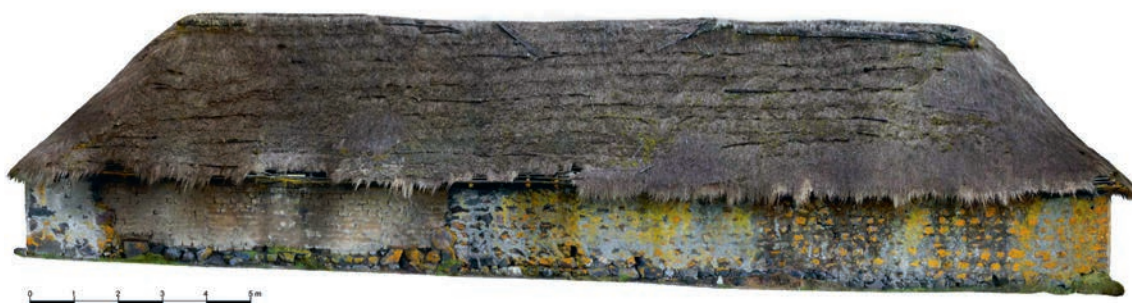
Abb. 4: Photogrammetrie der Nordostwand der „Casa Humboldt“ (Nöbauer).

Die Mauerwerke der durchweg in Stein errichteten Außen- und Binnenwände lassen zwei unterschiedliche Materialien erkennen: Bruchstein und luftgetrockneten Lehmziegel, im Spanischen *adobe* genannt. (Abb. 4) Die größten Teile des Gebäudes sind mit erstgenanntem Material errichtet worden, das vulkanischen Ursprungs ist und wohl unmittelbar vom Geröll der benachbarten erstarrten Lavazunge gewonnen wurde. Versetzt wurden die weitestgehend unbearbeiteten Bruchsteine in einem Mörtel, der keinen gebrannten Kalk als Bindemittel, sondern Vulkanasche als hydraulische Zuschläge enthält.<sup>8</sup> Auch wenn der Kalkanteil im Mörtel nicht abgebunden ist und damit nicht der europäischen Mörtelherstellungstechnik entspricht, wie ihn die Spanier im 16. Jh. in Lateinamerika eingeführt haben, so ist dennoch von einer Errichtung nach der spanischen Invasion auszugehen, da die präkolumbianischen Kulturen, wenn überhaupt, Erde und Schlamm als Verbindungsmittel im Mauerwerk verwendeten.<sup>9</sup> Für konstruktiv neuralgische Punkte wie Tür- und Fenstereinfassungen sind an einzelnen Stellen bewusst annähernd rechteckige und folglich zurechtgehauene Steine verwendet worden. Dass ansonsten weitestgehend unbearbeitetes Bruchsteinmaterial verwendet wurde, deutet ebenfalls auf die Zeit nach der spanischen Invasion hin, da in präkolumbianischer Zeit die Mauerwerksverbände mit regelmäßig behauenen Werksteinen gebildet wurden.<sup>10</sup> Unter den Wänden lassen sich generell zwei unterschiedliche Typen des zweischaligen Bruchsteinmauer-

werks unterscheiden: Zum einen kann ein aus wesentlich unregelmäßigeren und größeren Brocken zusammengesetzter Mauerwerksabschnitt festgestellt werden, der sich im südlichen Bereich der Hütte an den Außenwänden der Räume 0.6 und 0.7 und deren Trennwand befindet. Auffällig hierbei ist, dass der Verband besonders im Bereich von Raum 0.7 sehr unregelmäßig ausfällt und weniger qualitativ gemauert wurde, was sich auch in einer beträchtlich stärkeren Schädigung in Form von Ausbauchungen und Ausbrüchen im Mauerwerk äußert (Abb. 3). Diese Beobachtungen legen den Verdacht nahe, dass Teile des Mauerwerksabschnitts unter Wiederverwendung des alten Materials infolge einer Schädigung – bspw. eines durch Eruptionen ausgelösten Teileinsturzes – notdürftig repariert und wiedererrichtet wurden. Zum anderen ist das Bruchsteinmauerwerk im übrigen Gebäudeabschnitt aus wesentlich kleineren und in ihrer Größe einheitlicheren Steinen zusammengesetzt.

Gerade in dem Bereich, an dem die beiden unterschiedlichen Bruchsteinmauerwerke aufeinandertreffen, lässt sich eine wichtige Beobachtung machen: Betrachtet man die Mauerstärken der einzelnen Binnenwände, so fällt auf, dass die Wand zwischen dem langrechteckigen Raum 0.6 und dem angrenzenden quadratischen Raum 0.5 mit etwa 90 cm wesentlich stärker ausfällt als die übrigen Binnenwände, die zwischen den quadratischen Räumen 0.3 bis 0.5 etwa 55 cm und zum kleinen Raum 0.7 64 cm messen. Damit erreicht die Wand die Stärke der Außenmauern, was nicht annehmen lässt, dass Raum 0.6 im Zuge mit den quadratischen Räumen errichtet wurde. Unterstützt wird diese Vermutung dadurch, dass die stärkere Binnenwand im Verhältnis zu den perfekt parallelen Trennwänden zwischen den Räumen 0.3 bis 0.5 auch leicht schräg ausgerichtet ist. Ferner ist in besagter Binnenwand an der nordöstlichen Außenwand anliegend eine Tür mit hochformatigen Gewändesteinen zugesetzt, in der unteren Hälfte mit Bruchstein, in der oberen Hälfte zum Raum 0.5 hin mit einer Schale aus *adobes*, zum Raum 0.6 hin mit eher ungeordnet aufgehäuften Bruchstein (Abb. 5). Dies könnte weniger eine alte Verbindungstür zwischen den beiden Räumen sein, sondern vielmehr wäre ob der Wandstärke an eine alte Außentüre zu denken. Berücksichtigt man den Unterschied im Bruchsteinmauerwerk, so ist zu folgern, dass die heutigen Räume 0.6 und 0.7 einen kleineren Kernbau mit einer Außentür an der windabgewandten Seite darstellen, der später um die Räume 0.3 bis 0.5 erweitert wurde.

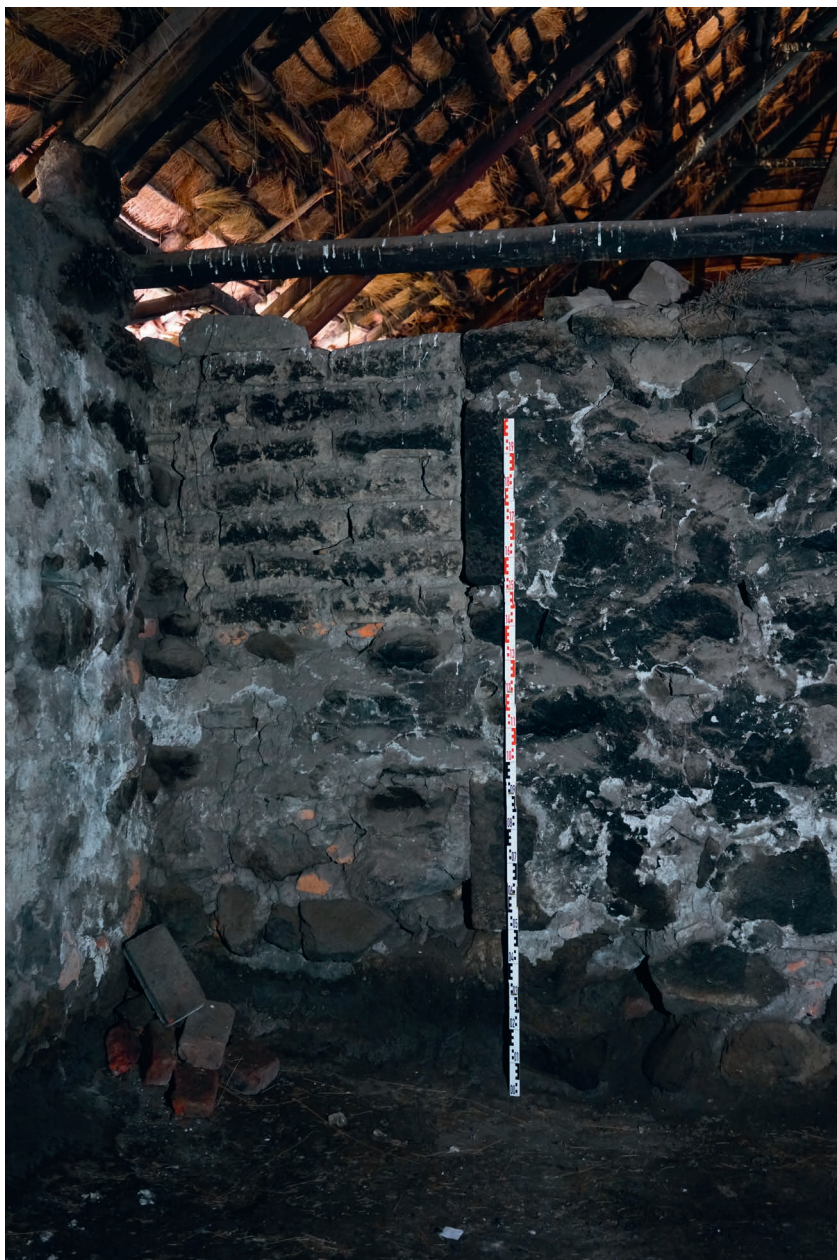
Abb. 5: Befundfoto einer zugesetzten Tür zwischen R. 0.5 und 0.6, 2019 (Nöbauer).

Als zweites Baumaterial für die Mauerwerkskonstruktion wurden an der Außenwand des Raums 0.1, an einem Abschnitt der nordöstlichen Außenwand von Raum 0.6 und östlich der heutigen Toröffnung zu Raum 0.6 *adobes*, die im andinen Hausbau typischen luftgetrockneten Lehmziegel, verwendet. Ihr Format ist einheitlich und beträgt die Maße 40 × 20 × 10 cm. Aus der Verwendung der *adobes* an der „Casa Humboldt“ geht hervor, dass sie vorwiegend für Reparaturen verwendet wurden und jüngeren Datums sind. An der Außenwand wurden mit diesem Material großflächig ausgebrochene Partien ergänzt, am Tor zu Raum 0.6 dient es zur nachträglichen

Ausbildung einer senkrechten Türlaibung an einer ebenfalls ruinösen Wand. Einzig an der Außenwand des kleinen Raumes 0.2 wirkt der Läufer-Binder-Verband aus *adobes* nicht wie eine nachträgliche Reparatur, sondern wie eine Aufmauerung über einem akkurat horizontal abschließenden Sockel aus Bruchstein zum Zeitpunkt der Errichtung dieses Raumes. Dieser lässt sich anhand der Mauerwerkstratigraphie jedoch auf die Zeit nach der Erweiterung des Gebäudes um die drei quadratischen Räume datieren, ist doch im Sockelbereich ein Basenstein *in situ* erhalten, der denen der Holzstützenreihe gleicht und eine ursprüngliche Öffnung durch Holzstützen in diesem Bereich belegt. Eine historische Photographie von Paul Grosser, abgedruckt im Reisebericht von Hans Meyer, lässt die Errichtung dieses Raums nach 1902 datieren (Abb. 6).<sup>11</sup>

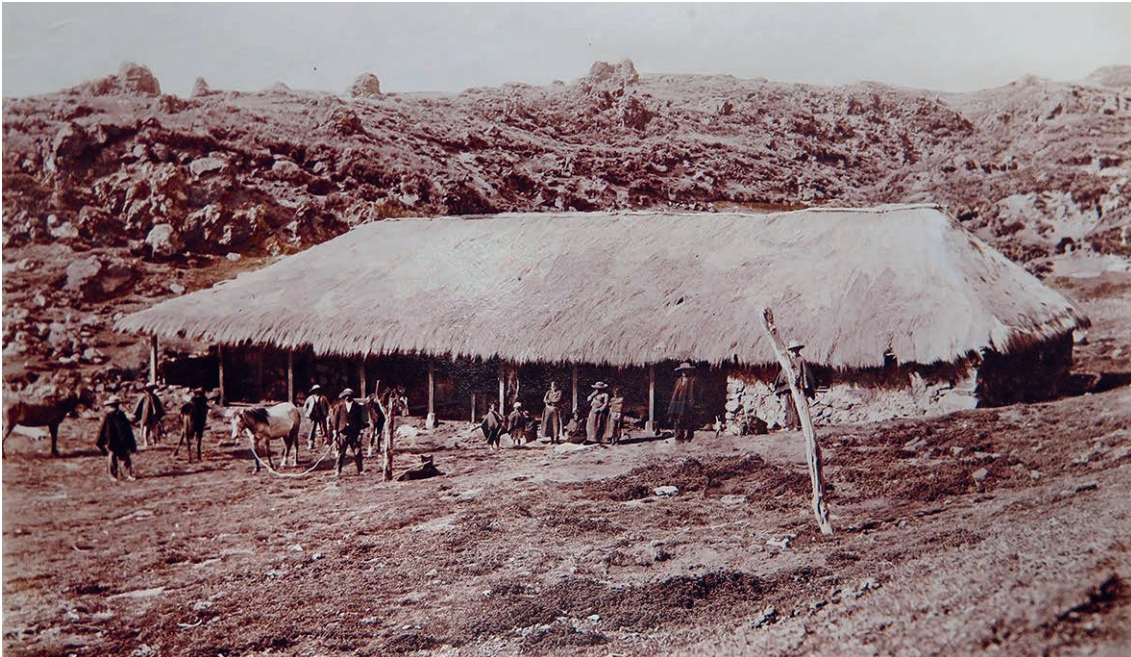
Abb. 6: Paul Grosser, Berghütte am Antisana, 1902, Leipzig, Archiv des Leibniz-Instituts für Länderkunde, SAm102-0344 und AlbSAM005-0035.

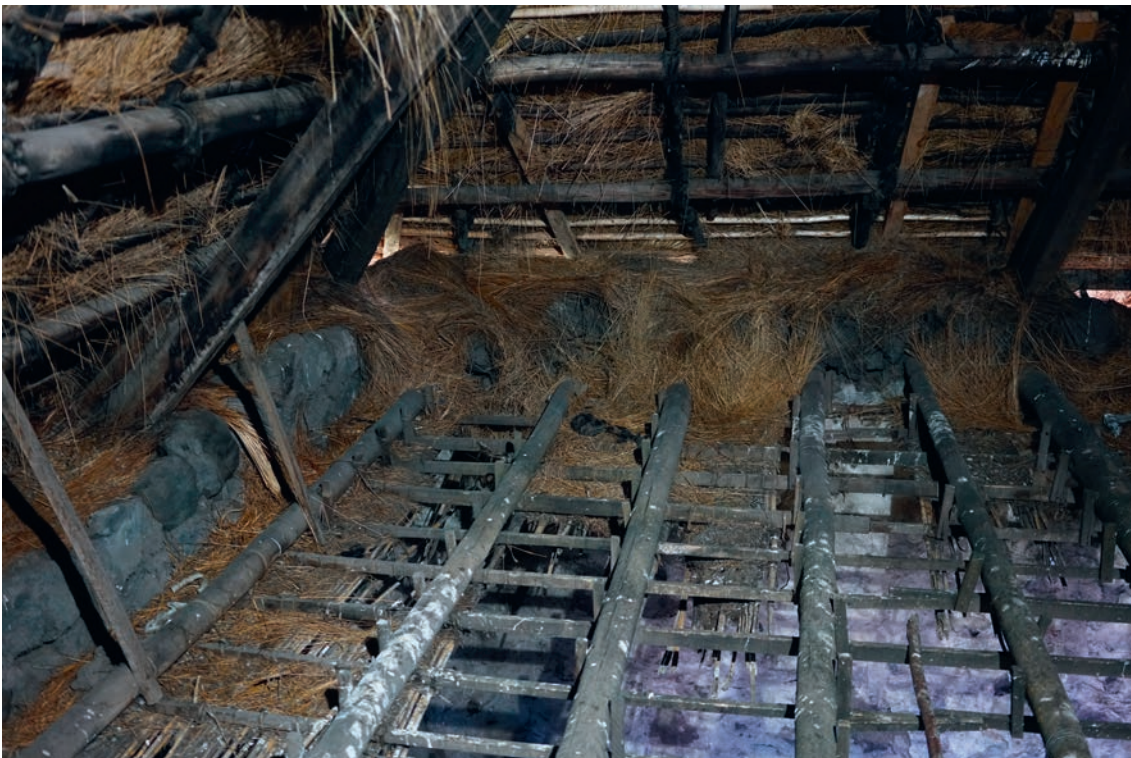
Abb. 7: Deckenaufbau über R 0.3, 2019 (Salzer).

Als ebenfalls jüngere Konstruktionen sind Dachwerk und Decken einzustufen. Von den sechs Räumen haben lediglich die beiden quadratischen Räume 0.3 und 0.4 Deckenkonstruktionen. Quer zur Deckenbalkenlage aus Rundhölzern verlaufen schmale maschinell gesägte Holzlatten, die über kleine an Latte und Deckenbalken genagelte Hölzchen fixiert sind (Abb. 7). Auf den Latten ist der Deckenaufbau aus Schilfrohr und Lehm angebracht.

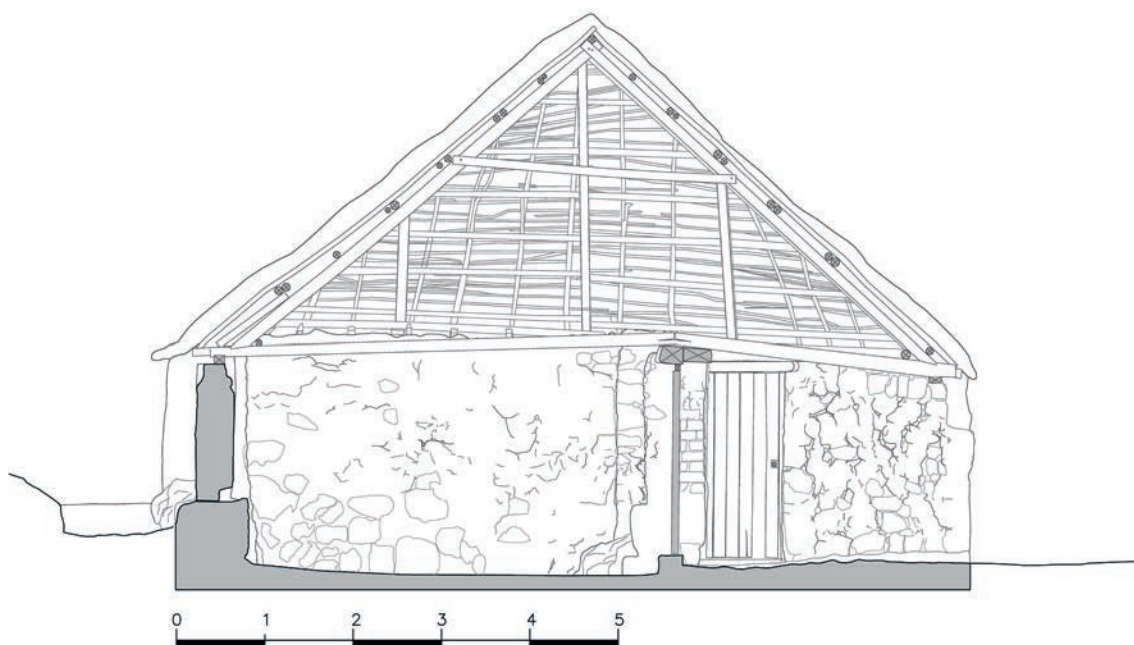
Abb. 8: Querschnitt der „Casa Humboldt“ (Nöbauer/Salzer).

Maschinell gesägte Hölzer lassen sich auch an der Konstruktion des strohgedeckten Vollwalm-daches feststellen. Das konstruktive Gerüst bilden neun Sparrendreiecke mit je einem Kehlbalken,<sup>12</sup> wobei für die Sparren maschinell gesägte Kanthölzer, für Dach- und Kehlbalken dagegen Rundhölzer verwendet wurden (Abb. 8). Die Verbindung der Hölzer erfolgt größtenteils durch industriell gefertigte Nägel: Die Kehlbalken wie auch die Aufschieblinge<sup>13</sup> sind an die Sparren genagelt, die Firstpunkte der Sparrendreiecke sind geblattet und mit zwei Nägeln gesichert. Befunde für ältere Verbindungstechniken lassen sich an den Hölzern nicht ablesen, sodass die Nagelung der Hölzer zum Zeitpunkt der Dacherrichtung erfolgte. Als Ausnahme davon wurde für die Konstruktion der Fußpunkte auf Nägel verzichtet, liegen doch die Sparren auf den Dachbalken, die mit den Dachschwelhölzern verkämmt<sup>14</sup> sind, in einer Vertiefung lediglich auf, wobei die Ausbildung eines Stirnversatzes<sup>15</sup> zumindest ansatzweise das Verrutschen des Sparrenfußpunkts verhindert.

Auf den Sparren ist ferner eine mit Lederriemen verbundene Pfetten-Rofen-Konstruktion<sup>16</sup> errichtet, die wiederum als Grundlage für die dachhautbildenden Hölzer und das deckende Stroh dient. Die Pfetten, sieben Stück pro Dachfläche und eine im First, liegen lediglich auf den Sparren auf, am Walm dagegen in an Walmbundsparren und Walmsparren ausgearbeiteten Vertiefungen. Die Firstpfette wiederum liegt in einer Gabelung, die durch den Überstand der Sparrenden im First gebildet wird. Sie laufen nur in den seltensten Fällen über die komplette Länge der Dachfläche durch, jedoch wird auf Stöße zur Verbindung zweier Hölzer verzichtet, sondern zur Verlängerung der Pfette wird ein zweites Holz beigelegt und mit Lederriemen verbunden. Da nicht nur in der Achse der Sparrendreiecke, sondern auch in den Zwischenbereichen jeweils drei Rofen aufliegen, gibt es eine zusätzliche Konstruktion für die Rofenfußpunkte. Die Rofenden ruhen auf kurzen Fußhölzern, die auf der Schwelle bzw. der Wand aufliegen und nahezu vollständig über die Mauerflucht hinweg überstehen. Dadurch, dass die Rofen nicht mittig, sondern zur Außenkante der Wand hinführen, sind die Fußhölzer durch die Rofenlast verkippt. Um ein Abrutschen der Hölzer zu verhindern, liegt auf der Innenseite als Gegengewicht ein Längsholz auf und hält damit vom vollständigen Verkippen der Fußhölzer ab.

Bei einer Betrachtung des konstruktiven Zusammenhangs des Dachwerks mit dem Erdgeschoss wird deutlich, dass die Errichtung des Dachwerks nicht im konstruktiven Einklang mit dem unteren Geschoss und folglich nachträglich erfolgt ist. So ist die Dachbalkenlage nicht auf die Stützenreihe des *soportal* abgestimmt, sondern liegt auf nicht abgestützten Punkten auf dem Schwellholz auf (Abb. 8). Des Weiteren wurde bei der Errichtung des Dachwerks nicht dafür gesorgt, dass – wie es bei einem einheitlichen Neubau der Fall wäre – die Traufhöhen und die Höhen der Innenwände einheitlich sind, ein Umstand, der sich mit Mauerwerksschädigungen infolge von Eruptionen und einer nur notdürftigen Reparatur der Mauern erklären ließe. In dem gezeichneten Gespärre 2 ist der Höhenunterschied zwischen Binnen- und Außenwand zusätzlich verstärkt, da auf der Mauerkrone ein aus zwei Hölzern zusammengesetzter Türsturz aufliegt. Um beim Auflegen der Dachbalken diese über die höheren Binnenwände führen zu können, wurden die Balken schräg angesägt und geknickt. Da das Dachwerk keine nachträglichen Reparaturen aufweist, wie sie infolge der partiellen Einstürze von Mauerwerksabschnitten notwendig wären, ist zu folgern, dass das Dachwerk erst nach der Reparatur mit den *adobes*, den Reparaturen am südlichen Mauerwerk und der auf die Zeit nach 1904 datierten Ergänzung des nördlichen kleinen flankierenden Raums als gänzlich neue Konstruktion errichtet wurde. Diese Einordnung in die Gebäudestratigraphie deckt sich auch mit den Beobachtungen von Dach- und Deckenkonstruktion, die bereits eine maschinelle Baumaterialbearbeitung voraussetzen.

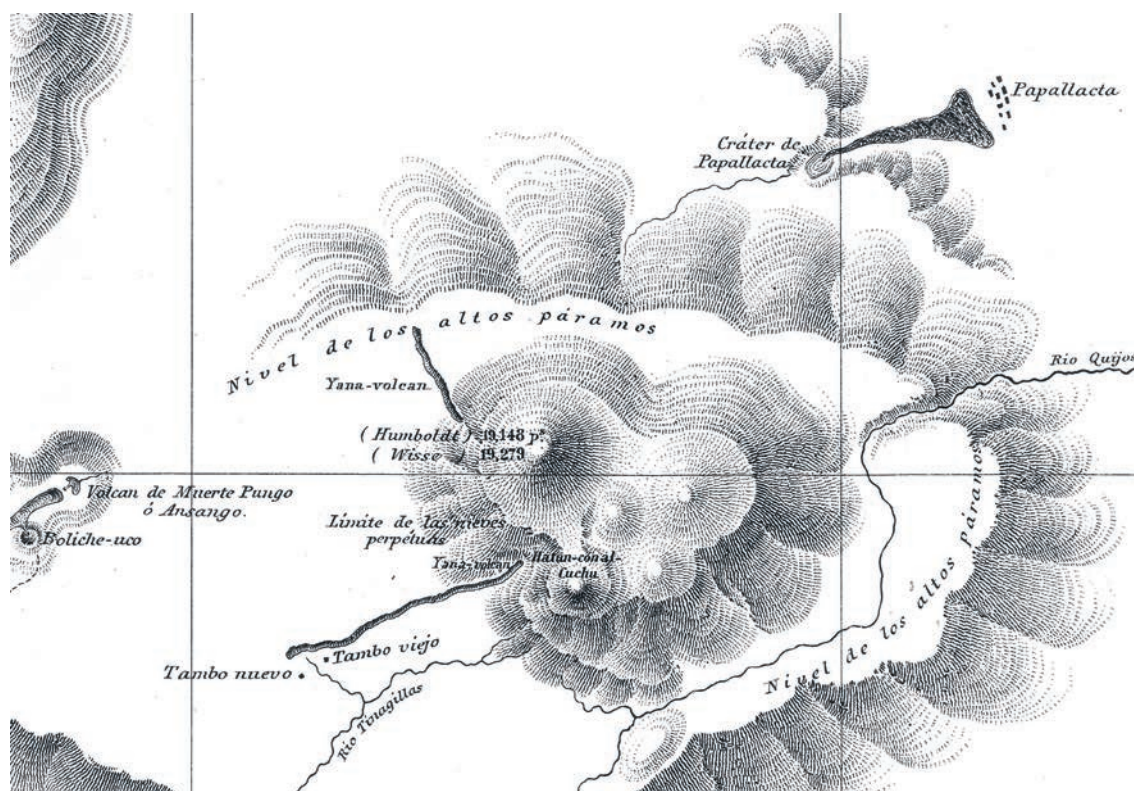
Abb. 9: Ausschnitt aus der Karte über die erkalteten pyroklastischen Ströme am Antisana aus: Jiménez de la Espada, Marcos (1872): El volcan de Ansango. In: *Anales de la Sociedad Española de Historia Natural*, 1, S. 49–76, Tafel.

Dieser Umstand lässt sich bei der Betrachtung einer historischen Karte (Abb. 9) besser nachvollziehen, die der spanische Lateinamerikaforscher Marcos Jiménez de la Espada in einer Abhandlung über die Geologie im Umland des Antisana abdruckte und die eine ergänzte und korrigierte Fassung von Humboldts Karte im Berghaus-Atlas darstellt.<sup>25</sup> Grundlage für seine

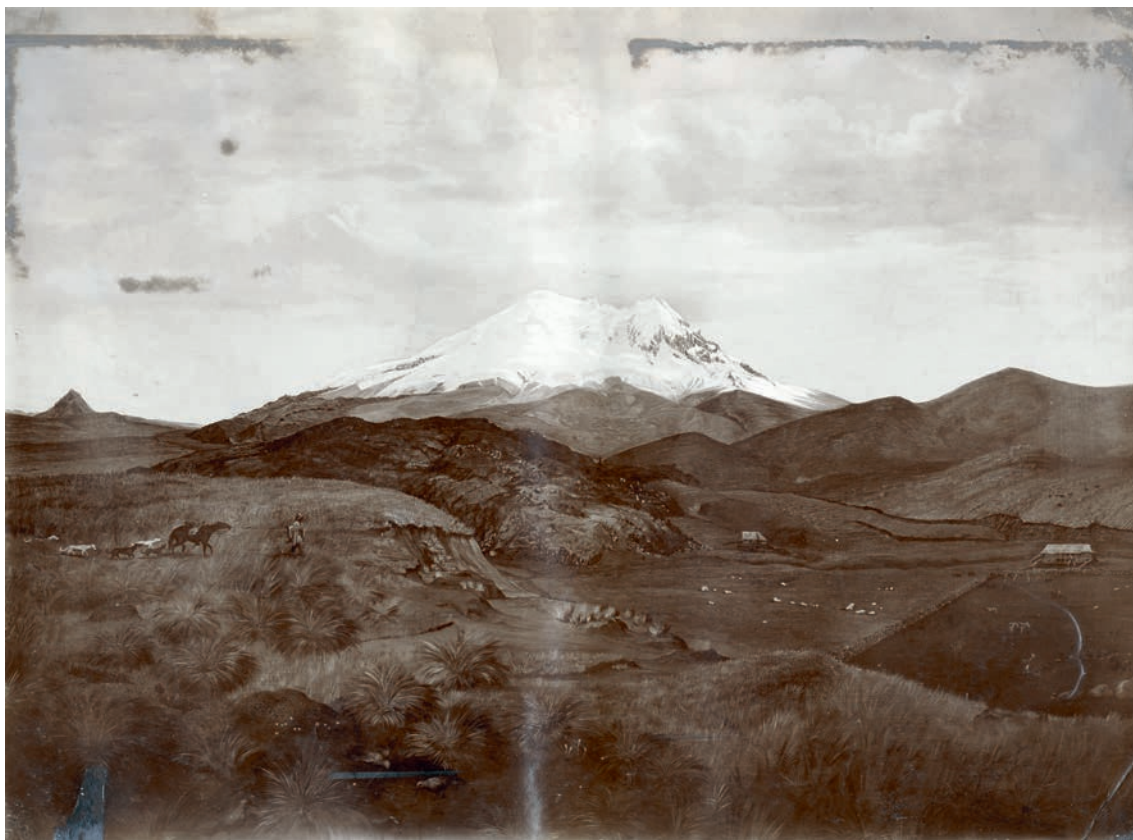
Abb. 10: Fotografie des verlorenen Gemäldes „El Antisana“ von Rafael Troya von ca. 1872, Leipzig, Leibniz-Institut für Länderkunde, Archiv für Geographie, AlbSAM0005-0043.

einer Fotografie aus der Sammlung Hans Meyer des Leipziger Leibniz-Instituts für Länderkunde dokumentiert (Abb. 10). Es zeigt, leicht aus der Bildmitte nach rechts gerückt, die noch heute bestehende ‚Casa Humboldt‘. Diese Hütte wird von Stübel als „Casa del Urcucama“ ausgewiesen. Dieser Begriff bezeichne den Indianer, der als Wächter des Berges fungiere und aus diesem Grund in Sichtweite des Gipfels wohne. Er sei ferner nach den Beschreibungen Stübels mit seinen Gehilfen für das Hüten des im *páramo* verteilten Viehs zuständig, das nach seinen Schätzungen eine Stückzahl von 5000 bis 6000 Tieren umfasste.<sup>29</sup> Der wesentlich größere Teil der *hacienda* erstreckt sich, auf der anderen Seite des Baches gelegen, zum rechten Bildrand von Troyas Gemälde hin. Dort ist eine Einfriedung, der *corral*, der auch noch dem heutigen Bestand entspricht und um ein dahinter angeschlossenes, heute nicht mehr existentes Gebäude ergänzt ist. Die Legende bei Stübel weist das Bauwerk als die „Casa de Hacienda“ und damit als das Hauptgebäude des Landgutes aus. In seinen ausführlichen Beschreibungen bezeichnet Stübel dieses Gebäude auch als Hirtenhütte (*hato*), die für gewöhnlich nur vom Gutsbesitzer in den Tagen des *rodeo general*, der jährlichen Viehschau, bewohnt werde, eine Beobachtung, die sich mit den oben angeführten Anmerkungen Humboldts zur Nutzung des Anwesens trefflich deckt. Für den *rodeo general* erfülle der errichtete *corral* am Haupthaus der *hacienda* seinen Zweck, da das zum Weiden über den *páramo* verstreute Vieh zur Musterung in den *corral* zusammengetrieben werde.<sup>30</sup>

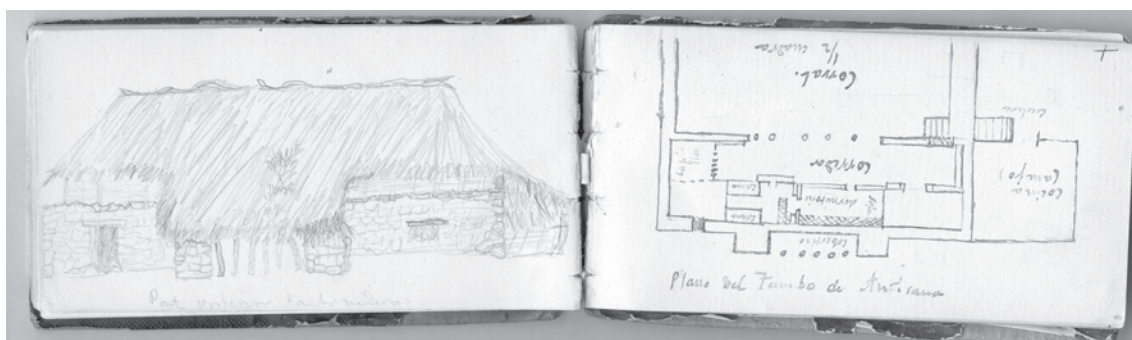
Abb. 11: Marcos Jiménez de la Espada, Skizze des tambo nuevo aus seinem Reisetagebuch, 1864/65, Madrid, Biblioteca Tomás Navarro Tomás (CCHS-CSIC), Fondo Marcos Jiménez de la Espada.

Nähere bauliche Details zu diesem Hauptgebäude der *hacienda* finden sich im Reisebericht des englischen Bergsteigers Edward Whymper, der 1880 als erster den Gipfel des Antisana bestiegen hat, in Form einer kleinen Zeichnung der Frontansicht sowie einzelner Beschreibungen im Text. Die Zeichnung zeigt ein zweigeschossiges Gebäude mit einem Strohdach und mit einer mittigen Stützenreihe im Erdgeschoss, die eine Loggia, den sogenannten *soportal*, ausbildet, und einer darüberliegenden Galerie. Diese im Vergleich zur ‚Casa Humboldt‘ geradezu feudalen Ausmaße des Bauwerks wurden noch dadurch übertroffen, dass, wie den Beschreibungen im Text zu entnehmen ist, man von dort einen Ausblick auf das Panorama des Antisanagipfels gehabt habe. Zur Verortung des Hauses innerhalb des Landguts vermerkt Whymper, dass es an einer Seite der Einfriedung für die Viehkoppel gelegen sei,<sup>31</sup> eine Feststellung, die sich bei einer Betrachtung des besagten Ölgemäldes (Abb. 10) konkretisieren ließe. Demnach hat das Haupthaus eine separate, jedoch an den *corral* angeschlossene Einfriedung.<sup>32</sup> Die bei Whymper beschriebene Galerie ist wiederum dem Gemälde zufolge nicht hauptsächlich auf den Antisana, sondern auf den *corral* ausgerichtet und dient folglich vielmehr dem Gutsbesitzer dazu, das Treiben für die Viehschau zu überblicken. Zur Vervollständigung der Details zur Struktur und Baukonstruktion bieten die Skizzen von Marcos Jiménez de la Espada wichtige Anhaltspunkte. Während eine Vorderansicht mit Blick vom *corral* aus keinen wesentlichen Mehrwert im Vergleich zu Troya bietet,<sup>33</sup> geht aus einer Skizze der Rückansicht (Abb. 11) hervor, dass das Erdgeschoss massiv und das Obergeschoss eine Holzkonstruktion ist. Die vorhandene Tür- und die kleine Fensteröffnung sind mit einem hölzernen Sturz versehen. Der mit einem Schleppehdach abgedeckte Vorsprung wird in der beiliegenden Grundrisssskizze als *cobertino*, als Dachunterstand wahrscheinlich für Lagerzwecke, ausgewiesen. Die Erschließung des Obergeschosses erfolgte über zwei Außentreppen. Nach Norden hin ist das Gebäude zu einem späteren Zeitpunkt um eine eingeschossige Küche erweitert worden, was womöglich sogar nach Humboldts Anwesenheit geschah, da aus seiner Schilderung das Fehlen einer festen Feuerstelle hervorgeht. Im Grundriss folgt auf den hinter der Stützenreihe liegenden, fast die gesamte Gebäudelänge ausfüllenden Gang (*corredor*) eine Abfolge von vier Räumen, von denen einer als Schlafzimmer (*dormitorio*) ausgewiesen und vermutlich nicht nur Jiménez de la Espadas, sondern auch Humboldts Schlafplatz darstellen dürfte.
