## Die Sturzflut in Braunsbach, Mai 2016

Eine Bestandsaufnahme und Ereignisbeschreibung

Taskforce im Rahmen des DFG-Graduiertenkollegs  
Natural Hazards and Risks in a Changing World  
an der Universität Potsdam

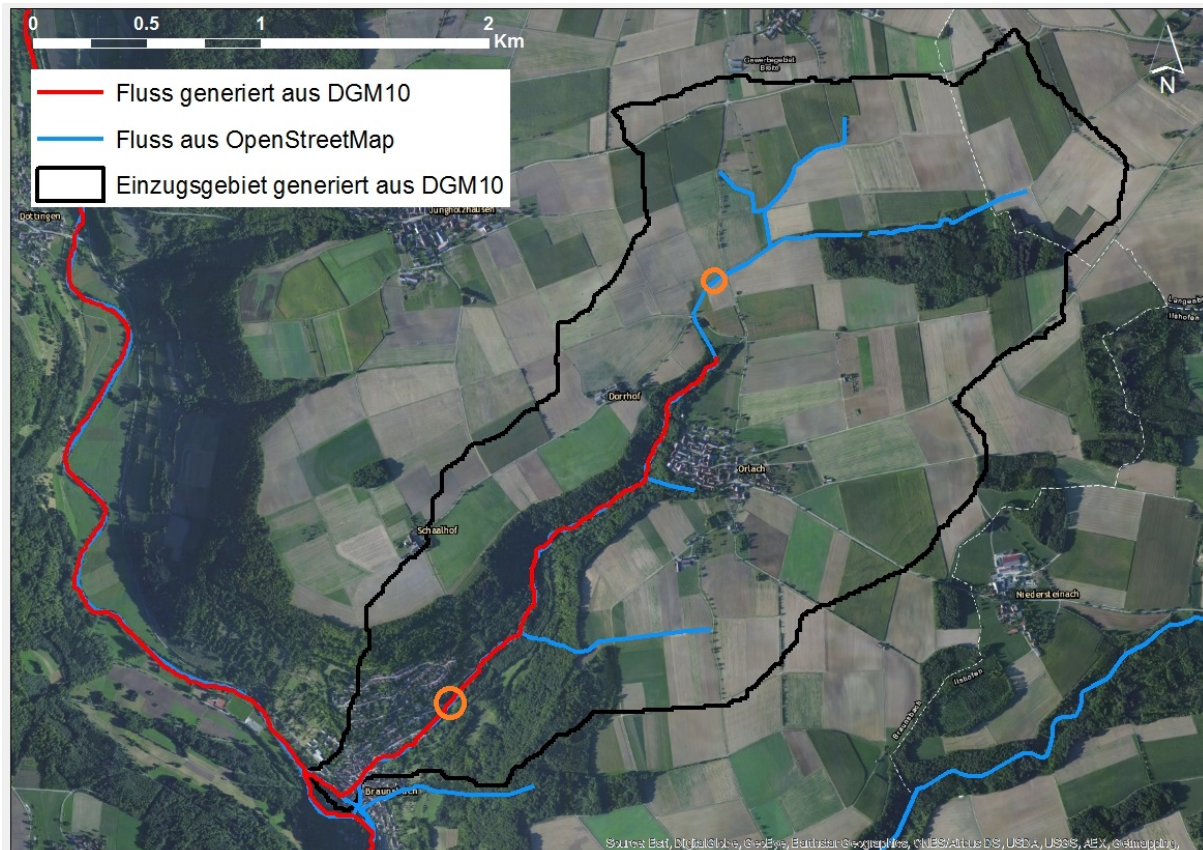
Abbildung 2: Karte des Einzugsgebietes des Orlacher Bachs (6 km<sup>2</sup>). DGM10 Datenquelle: Vermessungsverwaltungen der Bundesländer und Bundesamt für Kartographie und Geodäsie (BKG, [www.bkg.bund.de](http://www.bkg.bund.de)). Die Punkte kennzeichnen die Stellen, an denen die Vermessung des Bachquerschnittes für die Abschätzung der Durchflussmaxima erfolgte.

Nach Auswertungen der im Feld erhobenen Daten können erste hydrologische Schätzungen getroffen werden. Als wahrscheinliche maximale Durchflüsse schätzen wir am Oberlauf (siehe Karte in Abbildung 2) 6-12 und am Unterlauf 50-150 m<sup>3</sup>/s. Dies wurde aus der Geometrie des Gerinnes, Annahmen über die mittlere Fließgeschwindigkeit sowie von Anwohnern mitgeteilte und durch Treibsel ermittelte maximale Wasserstände errechnet. Der Querschnitt im Unterlauf und die angenommene Verteilung der Wassergeschwindigkeit sind in Abbildung 9 dargestellt. Der Wertebereich von 50-150 m<sup>3</sup>/s stimmt mit einer einfachen Bilanzrechnung überein. Wenn von einer maximalen 30-Minuten-Regenintensität von 40 mm ausgegangen wird und 80% davon direkt abflusswirksam werden (20% versickern), beträgt der Durchfluss im Verlauf einer halben Stunde im Mittel 107 m<sup>3</sup>/s:

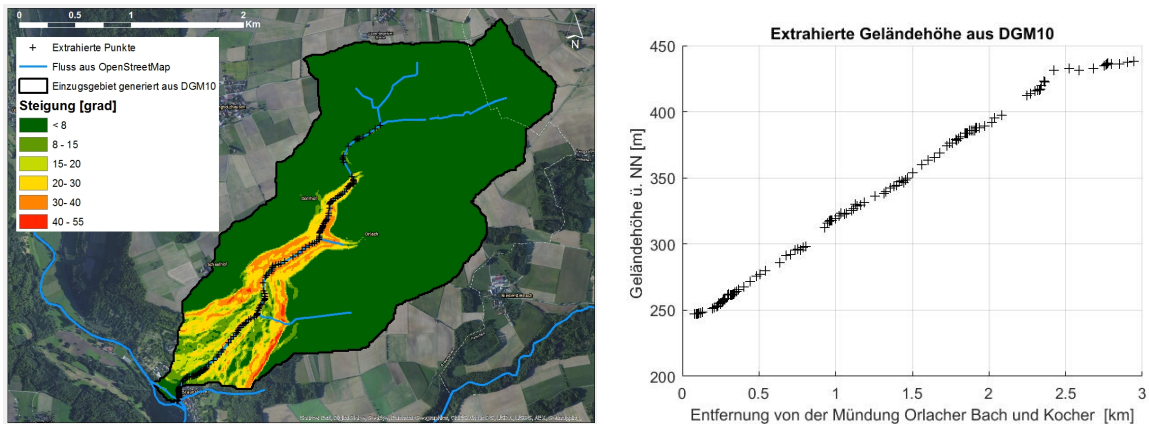
Der Orlacher Bach entspringt in einer überwiegend landwirtschaftlich genutzten Hochebene im Nordosten Baden-Württembergs (Teil der Südwestdeutschen Schichtstufenlandschaft) und fließt westlich durch ein steiles Kerbtal (Orlacher Klinge), bis er nach ungefähr 3 km in den deutlich größeren Kocher mündet. Direkt an der Mündung, wo sich die Orlacher Klinge zum Kochertal öffnet, liegt der Ort Braunsbach (siehe Abbildung 2). Die Hänge mit einer sehr hohen Neigung von 20-40% sind bewaldet. In Abbildung 3 ist die hohe Steigung des Orlacher Talbodens und des Baches (7m/100m) zu sehen.

Abbildung 3: Links: Steigung im Orlacher Einzugsgebiet in Grad. Rechts: Höhenprofil entlang des Bachbettes. (Beides abgeleitet aus dem DGM10 der BKG).

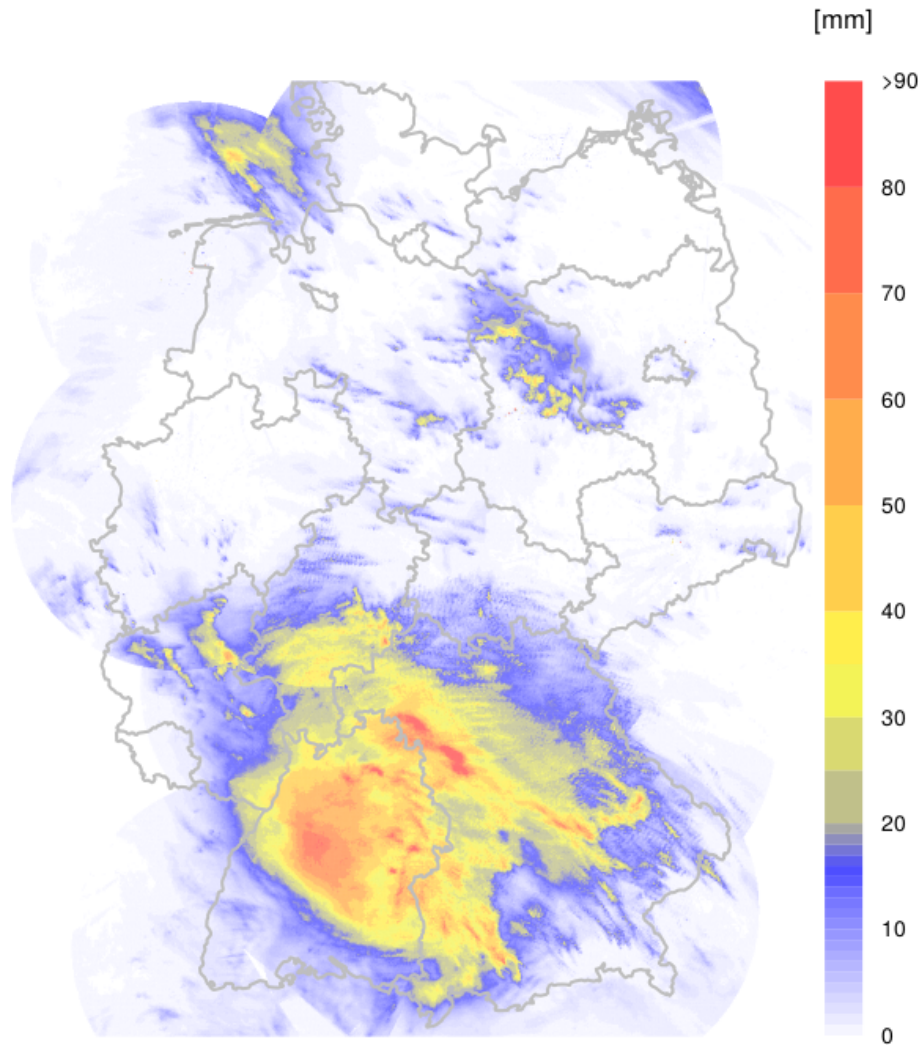
Abbildung 5: Niederschlagssummen zwischen 15:00 und 23:55 UTC am 29. Mai 2016. Grundlage sind die korrigierten Daten aus dem Radarnetz des DWD (das akkumulierte RY-Produkt von RADOLAN).

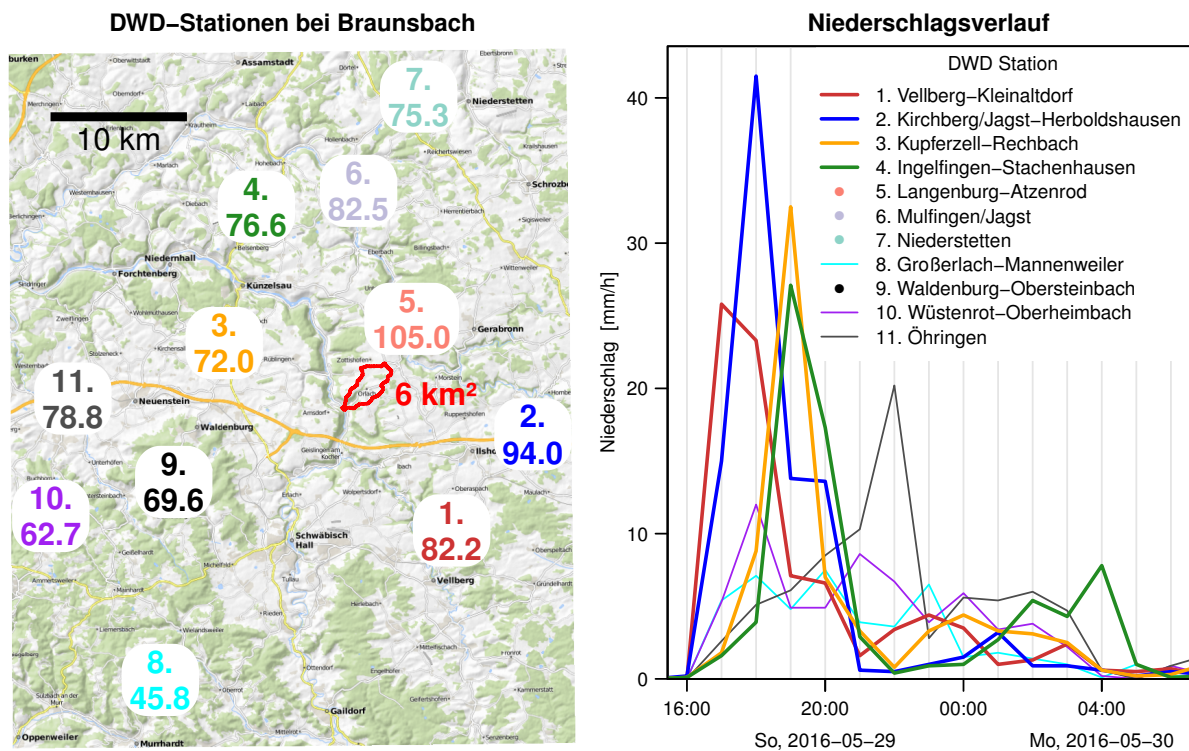
In Langenburg-Atzenrod, welches flussaufwärts vom Orlacher Bach liegt (siehe Abbildung 6 links), wurde am 29.05.2016 eine Niederschlagsmenge von 105 mm/Tag (von 7:50 Uhr am 29.05.2016 bis 7:50 Uhr am 30.05.2016) gemessen. Solch ein hoher Wert wurde an der seit 1931 existierenden Messstation (mit einer Messunterbrechung vom November 1990 bis Juni 2008) zuvor nicht beobachtet. So wurde das bisherige Maximum von 72,1 mm/Tag aus dem Jahr 1959 um mehr als das 1,4-fache überschritten. Die jährliche Wahrscheinlichkeit für solch eine Niederschlagsmenge lag vor dem Ereignis an dieser Station weit unter 1%, das entspricht einem Jahrhundertereignis. Wird das Ereignis vom 29.05.2016 mit in die Berechnung einbezogen, steigt zwar die Wahrscheinlichkeit um mehr als das 10-fache, liegt aber noch immer unter 1%. Dies verdeutlicht zum einen, wie selten die Niederschlagsmenge tatsächlich war, zum anderen, dass sich die geschätzten Überschreitungswahrscheinlichkeiten extremer Ereignisse bei längeren Beobachtungszeitreihen ändern können.

Abbildung 6: Links: Übersichtskarte der DWD-Niederschlagsmessstationen in der Nähe des Einzugsgebietes (rot umrandet) mit den täglichen Niederschlagssummen vom 29. Mai 2016 (24 Stunden bis 7:50 Uhr des Folgetages). Rechts: Stündlicher Niederschlagsverlauf in UTC, sofern verfügbar. Stationen, an denen nur Tagessummen zur Verfügung stehen, sind in der Legende mit einem Punkt gekennzeichnet. Die Sturzflut in Braunsbach erfolgte gegen 20-21 Uhr Ortszeit (18-19 UTC), das entspricht dem Zeitpunkt der Niederschlagsspitze zwischen Kirchberg und Kupferzell.

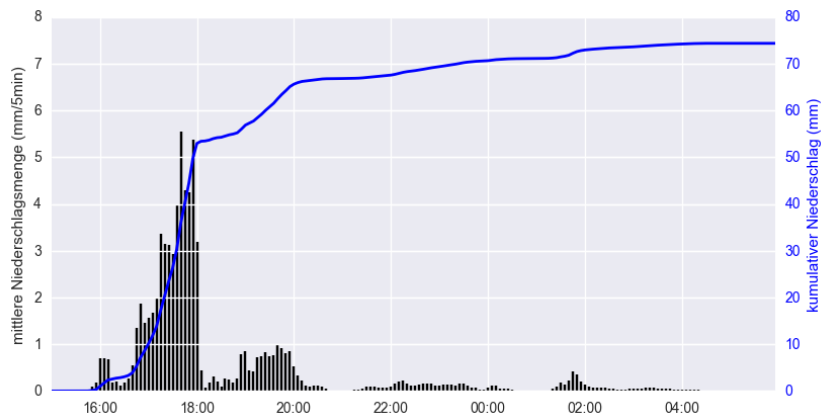
Abbildung 7: Unkorrigierter mittlerer 5-min-Niederschlag im Einzugsgebiet des Orlacher Baches in UTC abgeleitet aus den Radardaten des DWD (RY-Produkt von RADOLAN).

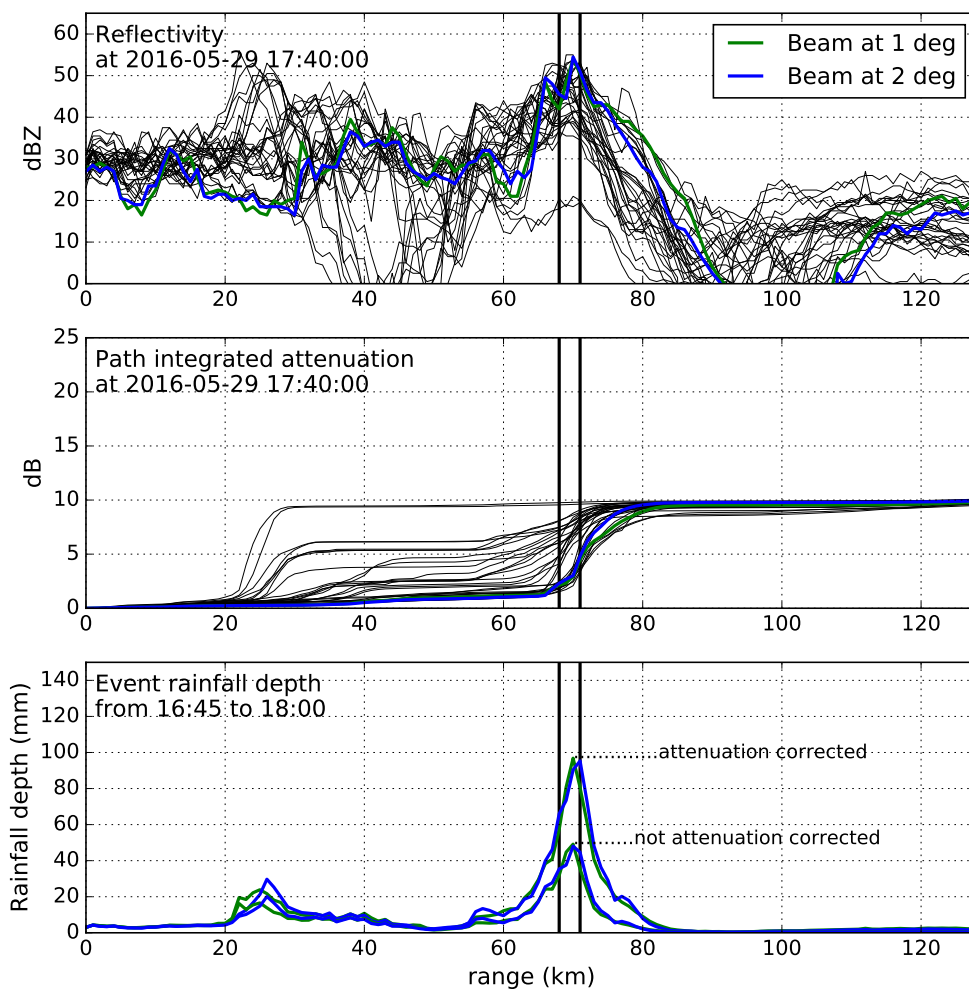
Abbildung 8: Analyse der Rohdaten (DX) des Radarstandorts Türkheim entlang der beiden Azimutwinkel über das Einzugsgebiet (zwischen den vertikalen schwarzen Linien). Oben: Reflektivität entlang beider Strahlen im Betrachtungszeitraum, exemplarisch für 17:40 UTC dick gezeichnet. Mitte: Dämpfung in Dezibel. Unten: Niederschlagssumme mit und ohne Korrektur von 16:45-18:00 UTC in Abhängigkeit von der Entfernung zum Radarstandort.

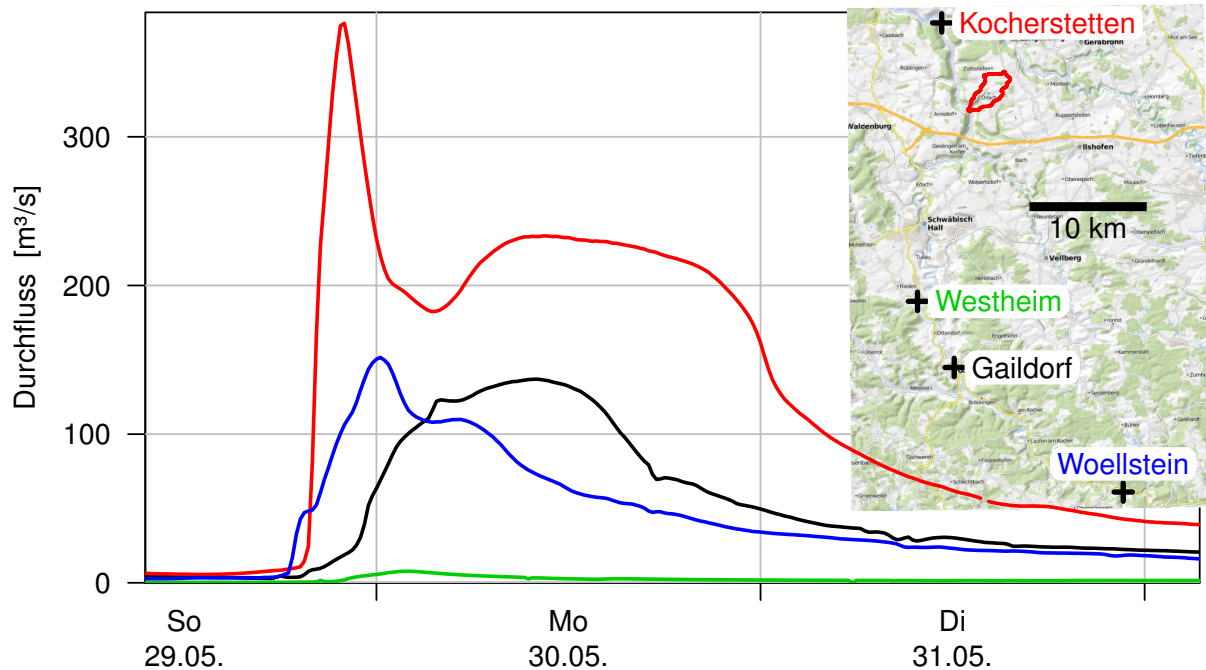
In Abbildung 10 ist die Abflussganglinie für die Pegelstation Kocherstetten am Kocher zu sehen, welche 8,5 km flussabwärts von Braunsbach liegt. Bereits um 20 Uhr ist ein klarer Anstieg der

Ganglinie zu erkennen, der schon nach 2 Stunden in einen maximalen Abflusswert von 376  $\text{m}^3/\text{s}$  endet. Vergleicht man die Abflussganglinien von Kocherstetten mit den Abflussstationen Gaildorf und Wöllstein, welche jeweils ungefähr 30 km und 50 km flussaufwärts von Braunsbach liegen, wird klar, dass bis zu 200  $\text{m}^3/\text{s}$  durch das Sturzflutereignis in der Region Braunsbach hinzugekommen sein könnten.

Abbildung 10: Abflussganglinie des Baches 'Kocher' an der Pegelstation Kocherstetten (stromabwärts von Braunsbach) sowie Wöllstein und Gaildorf (stromaufwärts). Die Pegelstation Westheim liegt am kleinen Zufluss Bibers und zeigt einen viel geringeren Abfluss als unsere Schätzung für den Orlacher Bach, was die lokale Natur des Ereignisses unterstreicht. Die viertelstündlichen Pegeldata stammen von der Hochwasservorhersagezentrale (HVZ) Baden-Württemberg (Betreiber Regierungspräsidium Stuttgart). Die Abflussspitze in Kocherstetten wurde um 22 Uhr (UTC+1) verzeichnet. Die ersten Videos aus Braunsbach sind 21 Uhr (Ortszeit) bei Facebook hochgeladen.

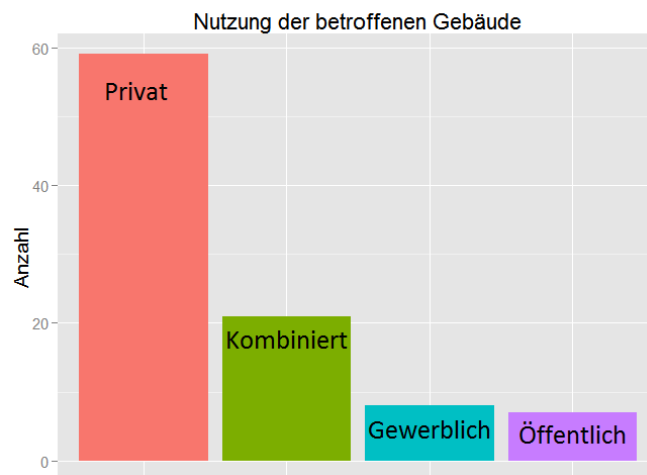
Abbildung 15 gibt einen Überblick über die Art der Nutzung der aufgenommenen Gebäude und zeigt, dass neben Wohngebäuden auch gewerblich und öffentlich genutzte Gebäude vom Hochwasser betroffen waren.

Abbildung 15: Art der Nutzung der in Braunsbach geschädigten Gebäude.
